CNPJ: 02.500.304/0001-43
OBRA: Hospital Regional de Catalão, Catalão - GO

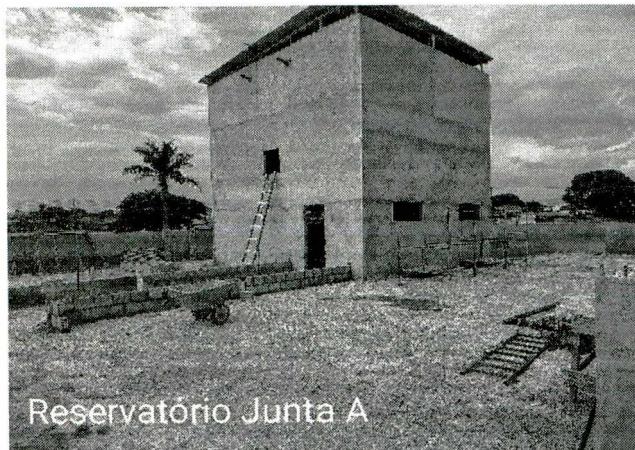
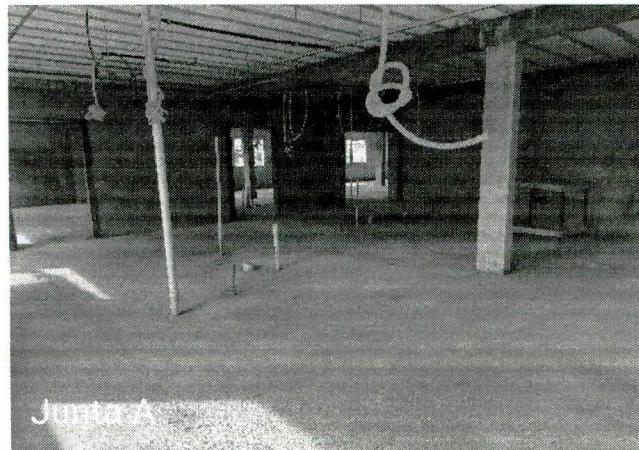
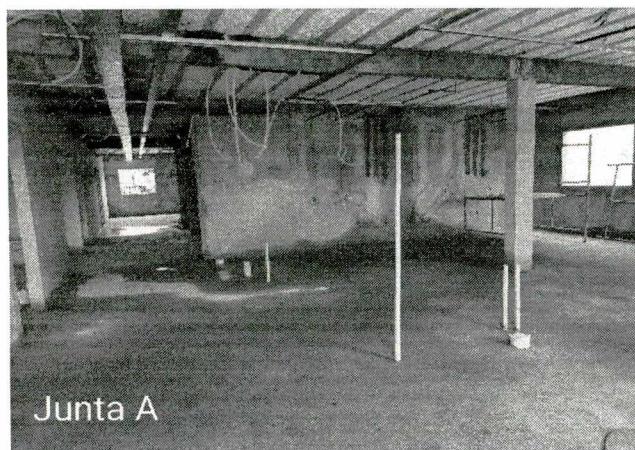
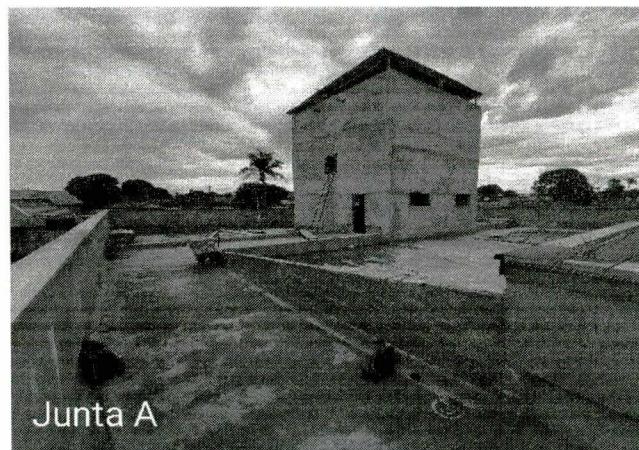
Fotos 1 a 4: Execução de pingadeiras; execução de alvenaria da calha; regularização da calha; requadro de portas e janelas.

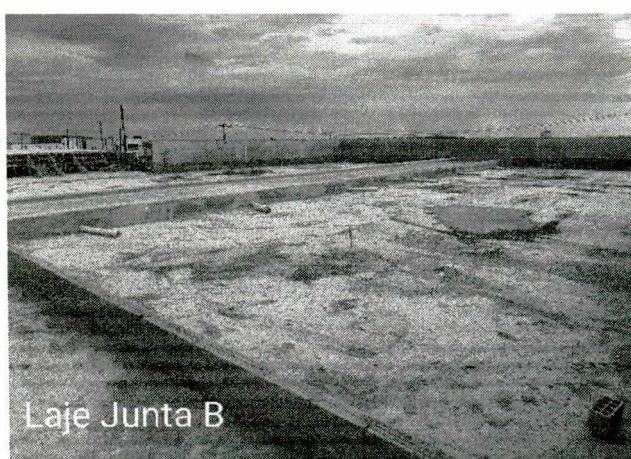
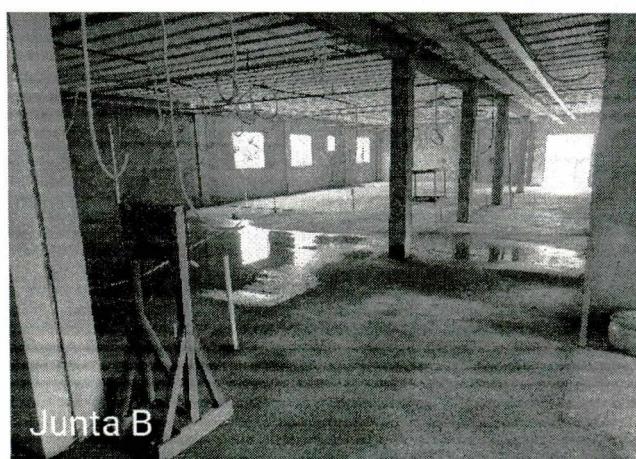
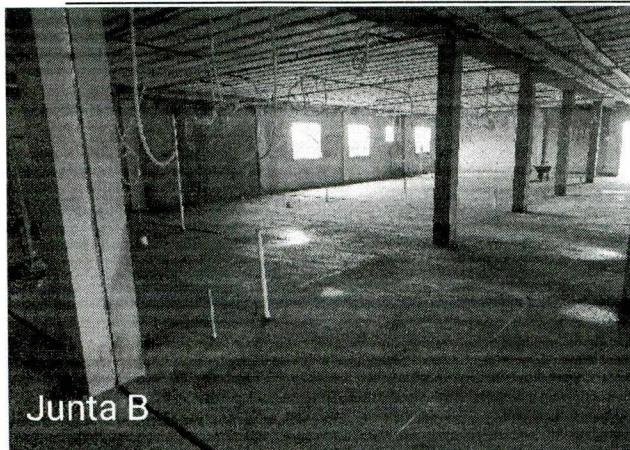
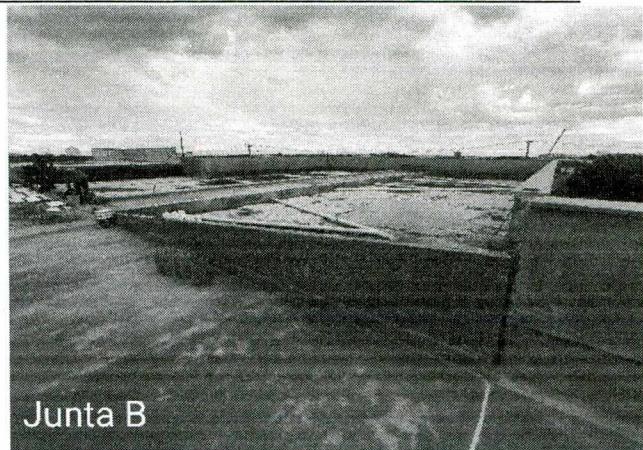
Fotos 5 a 8: Execução de pingadeiras; execução de alvenaria das calhas; regularização das calhas;

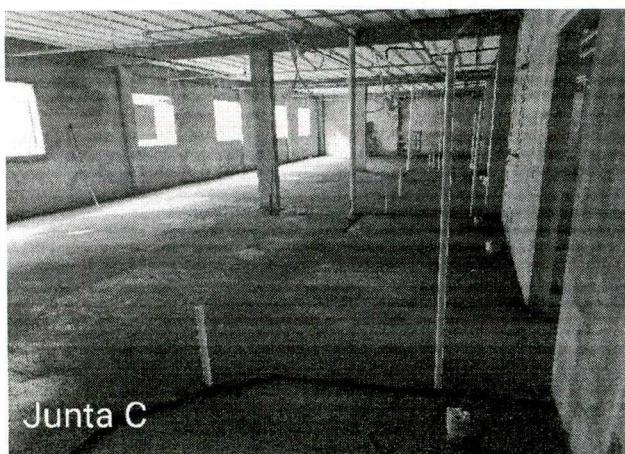
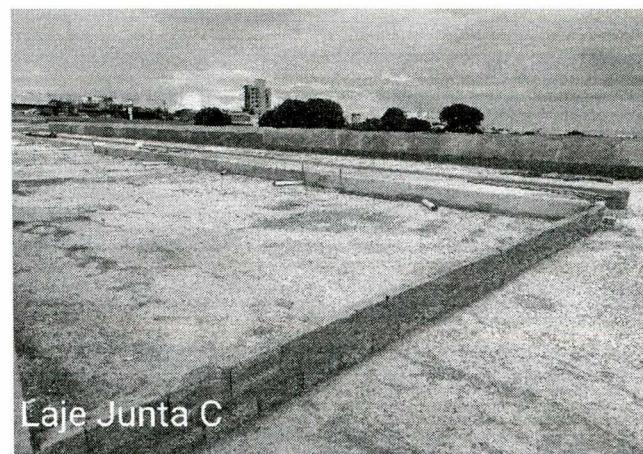
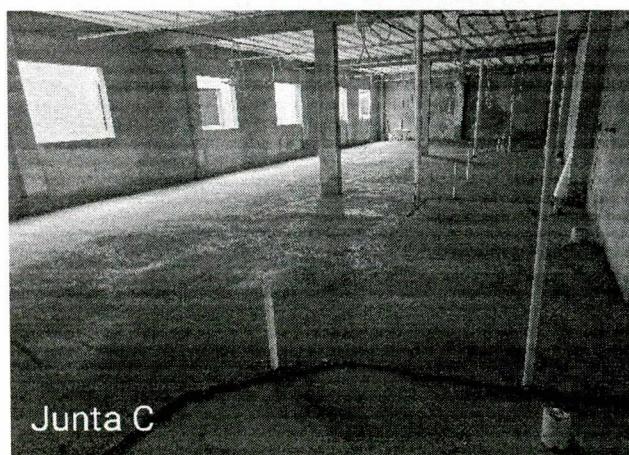
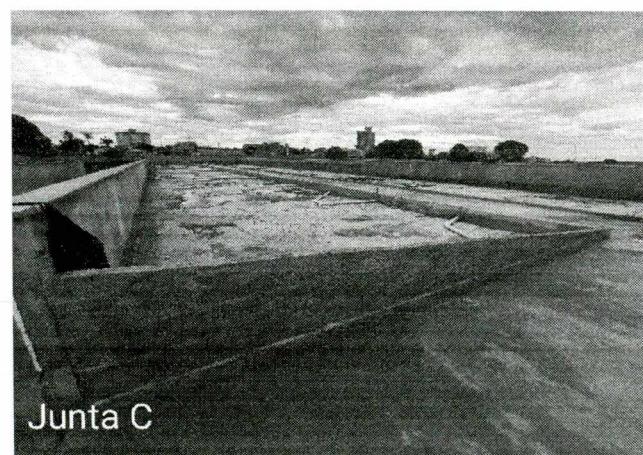
Fotos 9 a 12: Execução de pingadeiras; execução de alvenaria das calhas; regularização das calhas;

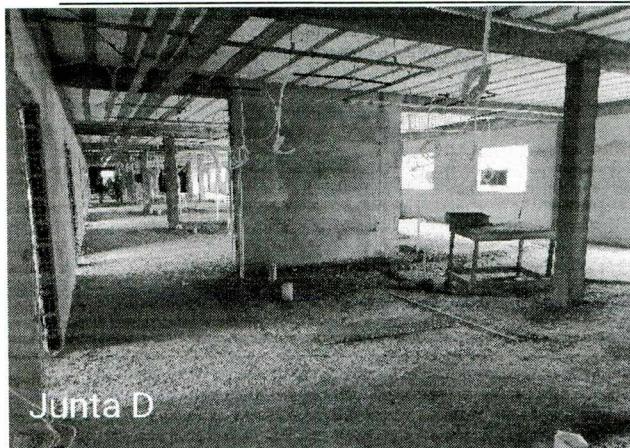
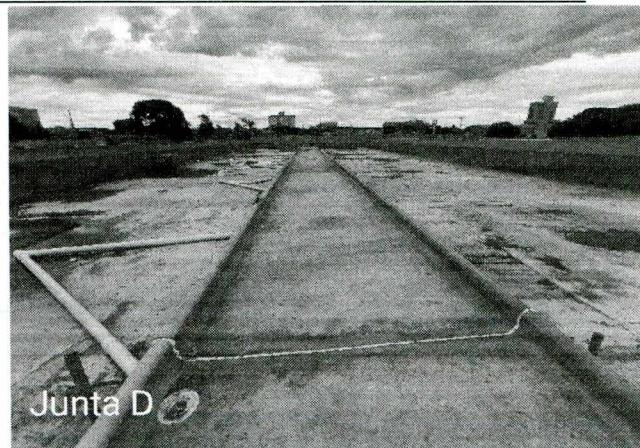
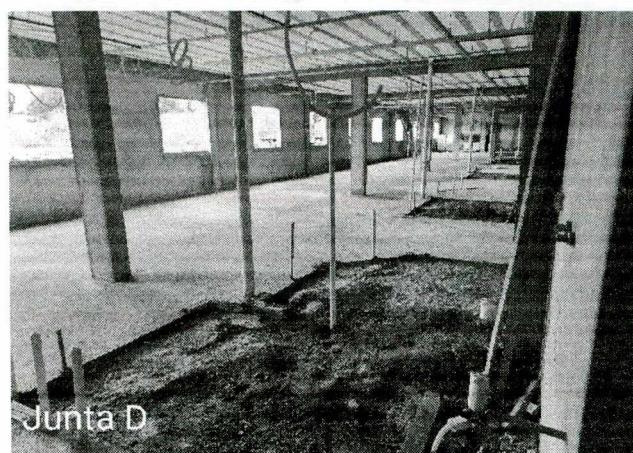
Fotos 13 a 15: Regularização de contrapiso; regularização das calhas;

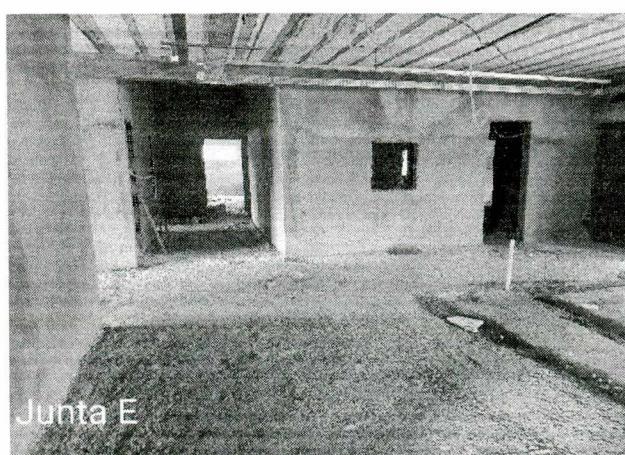
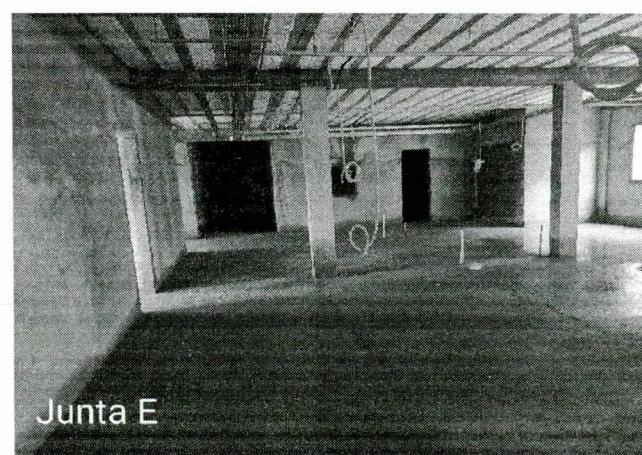
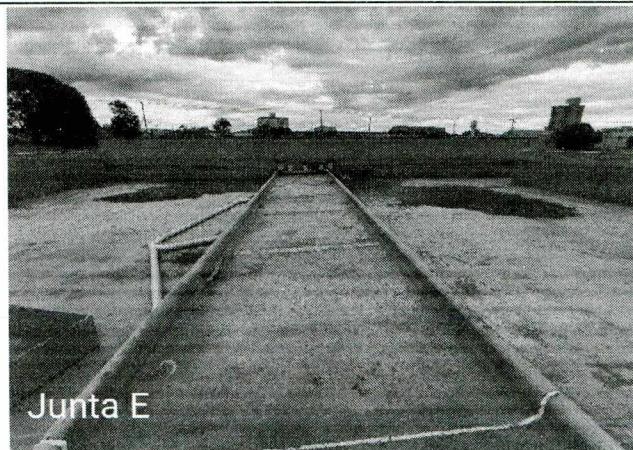
Fotos 16 a 18: Regularização de contrapiso; requadro de portas e janelas; execução de reboco da platibanda; regularização da calha;

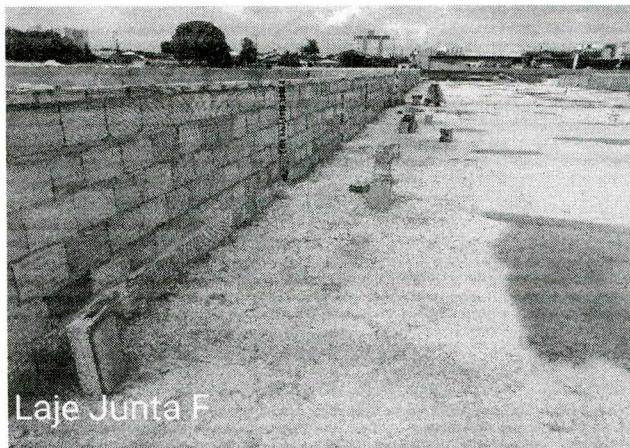
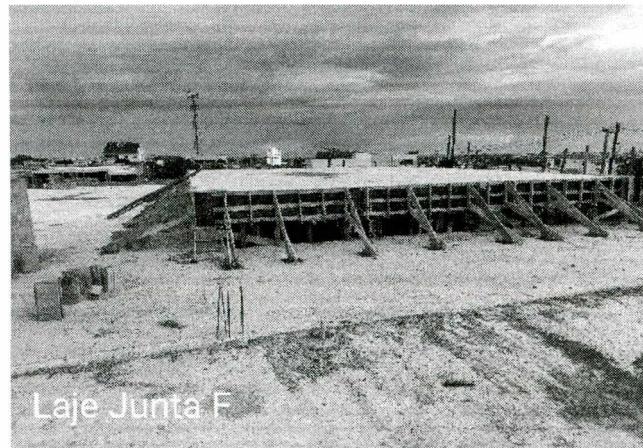
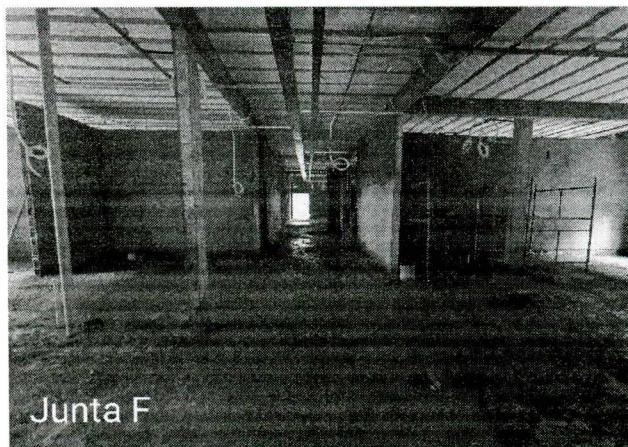
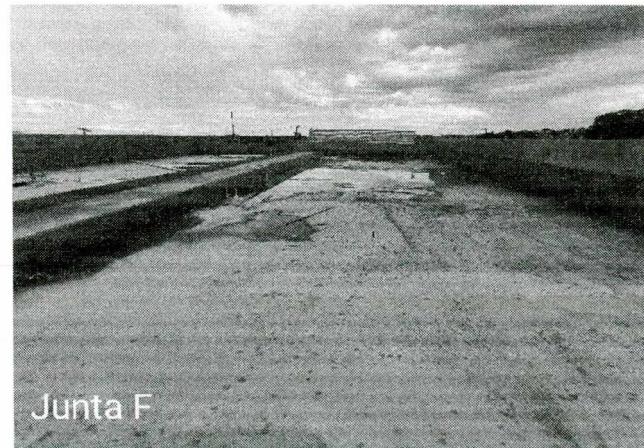
Fotos 19 a 20: Execução de reboco da platibanda; infra de instalações elétricas; execução de alvenaria e regularização da calha; execução de instalações pluviais (cobertura);

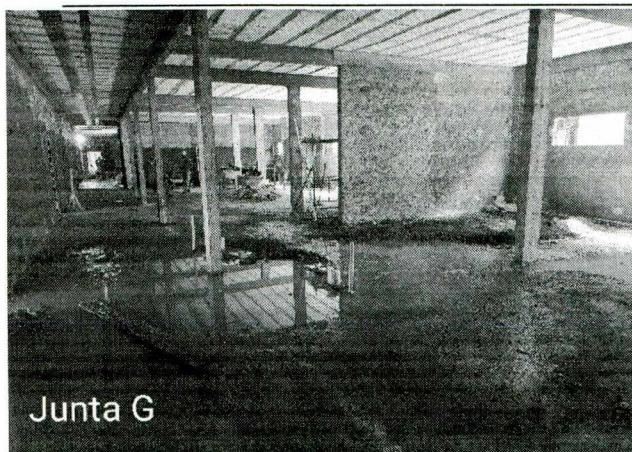
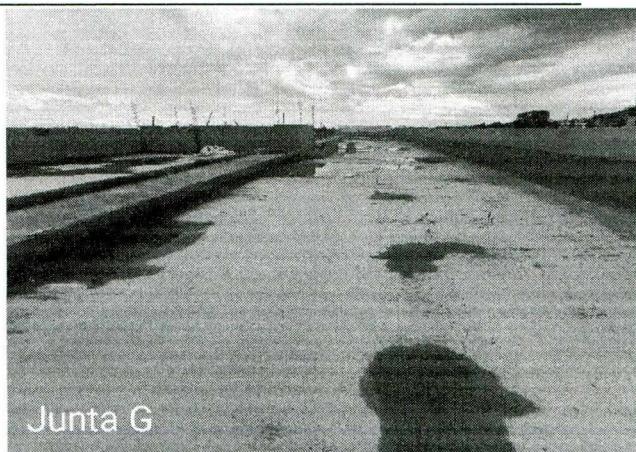
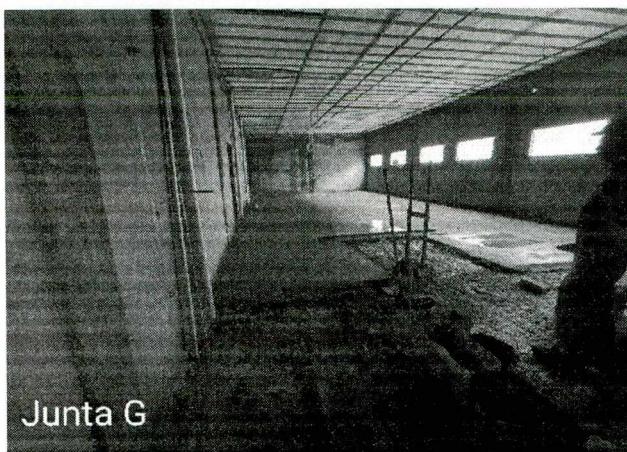
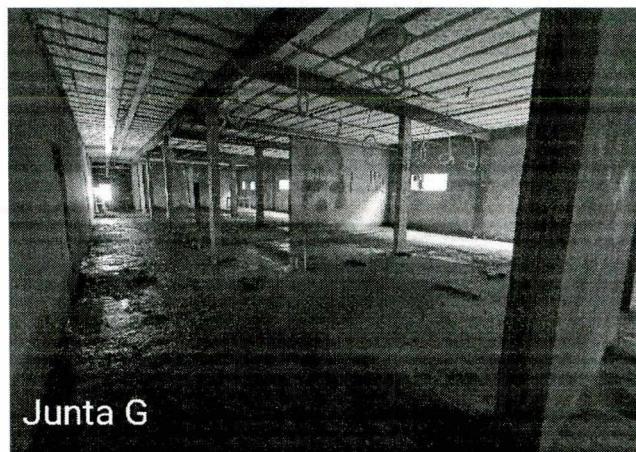
Fotos 21 a 24: Regularização de contrapiso; execução de reboco da platibanda; execução de alvenaria e regularização da calha; execução de instalações pluviais (cobertura);

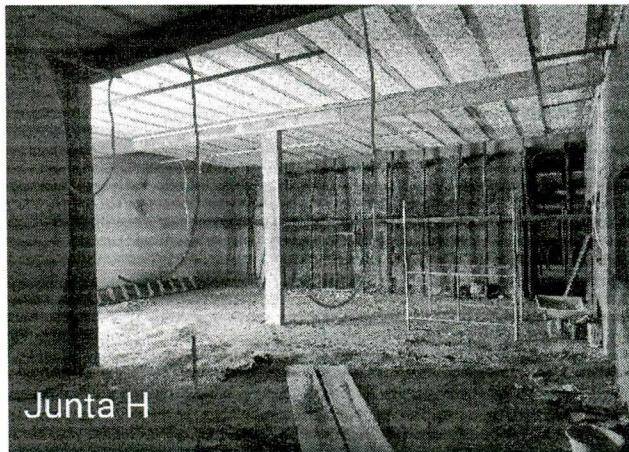
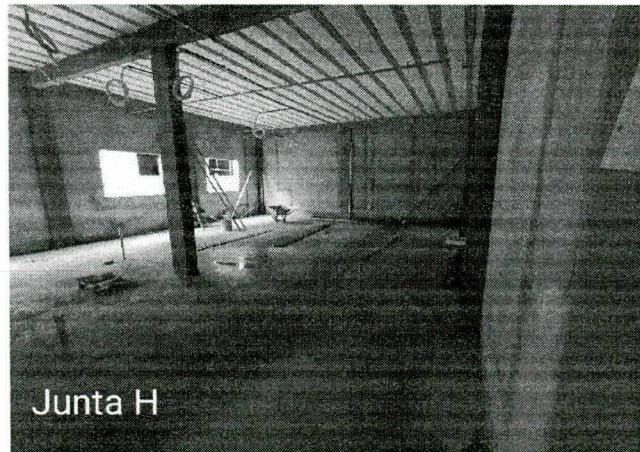
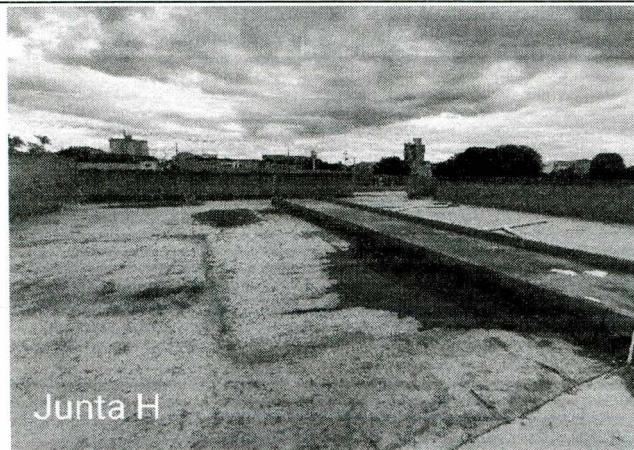
Fotos 25 a 27: Regularização de contrapiso; execução de alvenaria e regularização da calha; execução de instalações pluviais (cobertura);

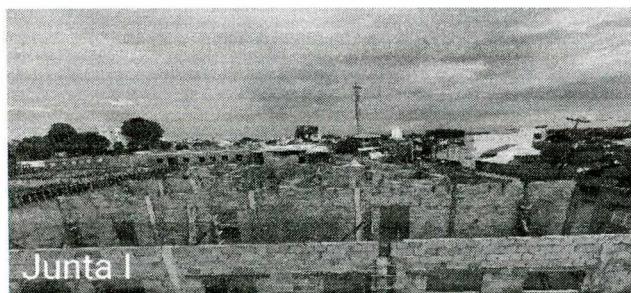
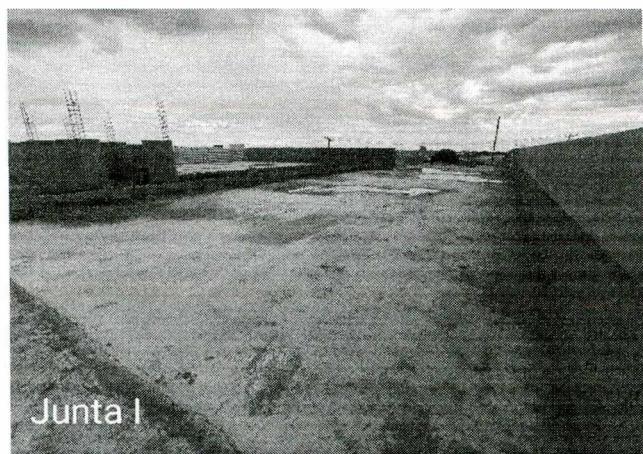
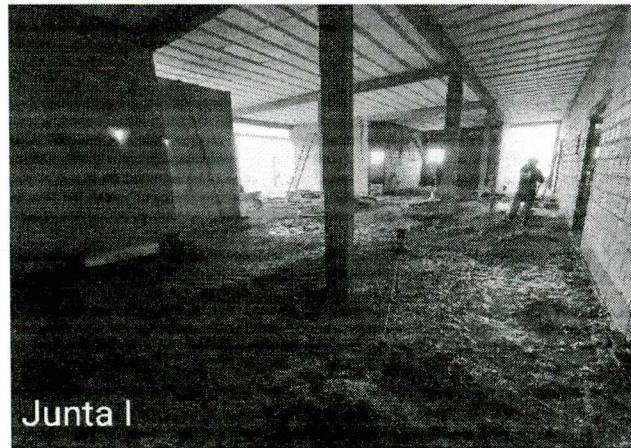
Fotos 28 a 30: Concretagem da laje; execução de alvenaria da platibanda e da casa de máquinas; execução de chapisco e reboco da platibanda; execução de alvenaria da calha;

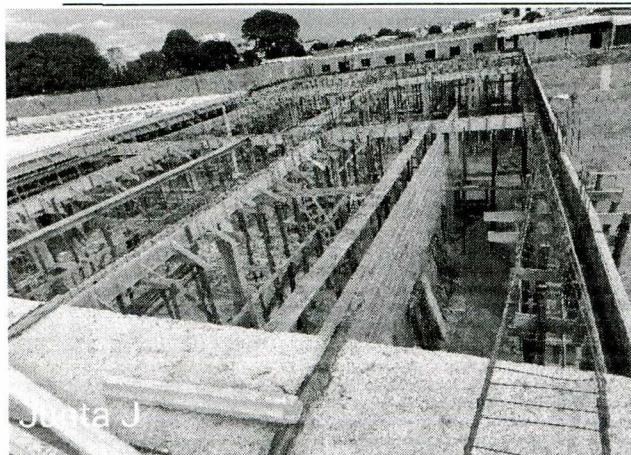
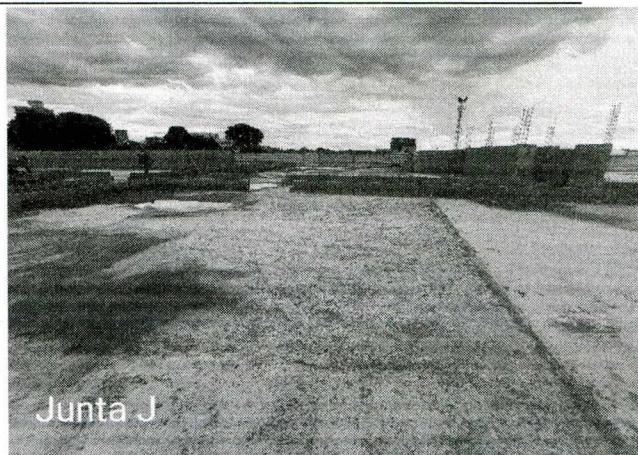
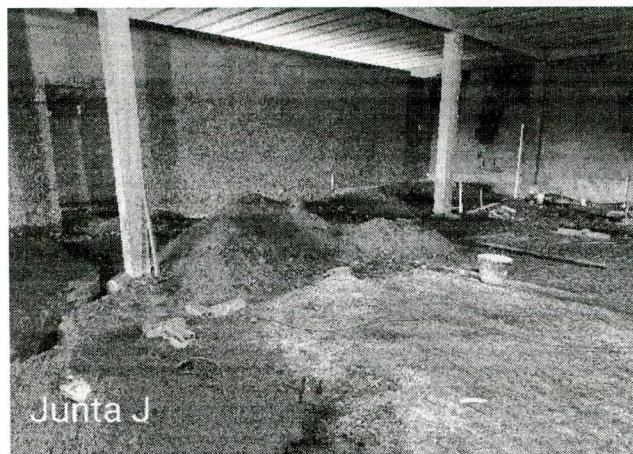
Fotos 31 a 33: Concretagem da laje; execução de alvenaria da platibanda e da calha; execução de reboco da platibanda; execução de instalações hidrossanitárias;

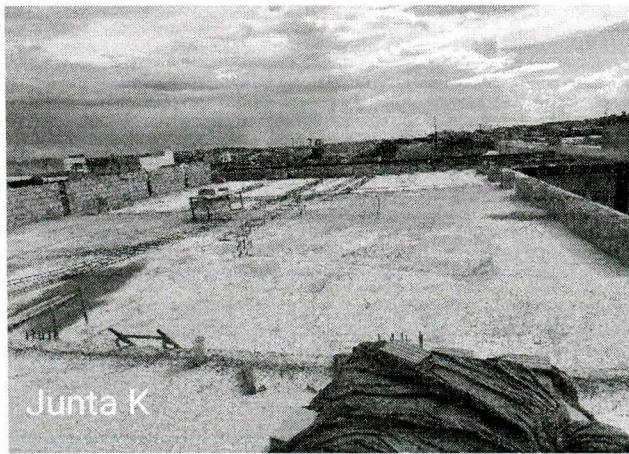
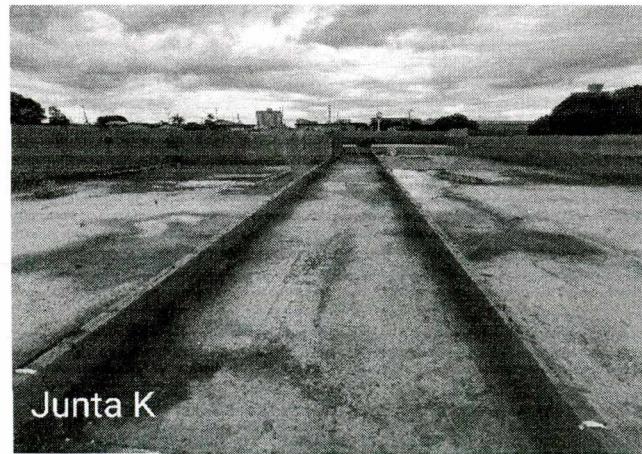
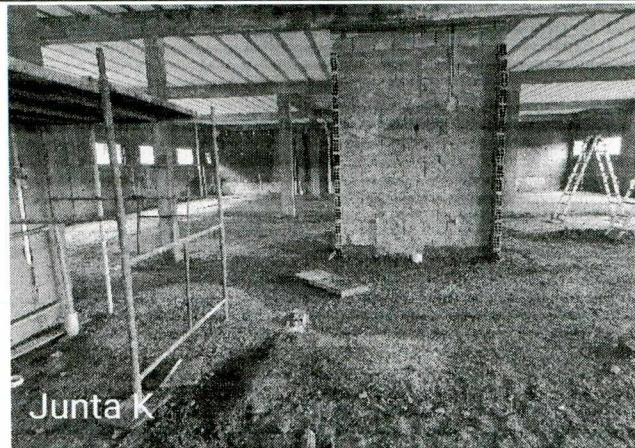
Fotos 34 a 36: Execução de alvenaria da platibanda e da calha; execução de reboco da platibanda; execução de chapisco interno e externo; execução de instalações hidrossanitárias;

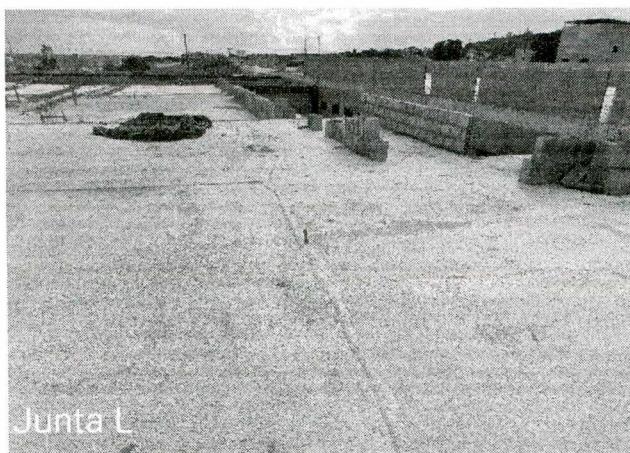
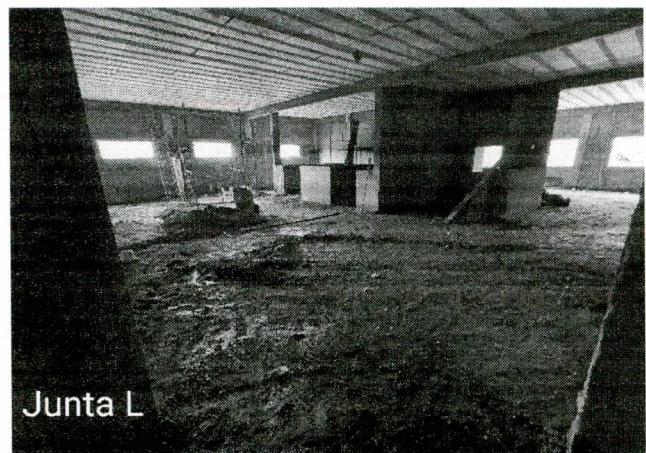
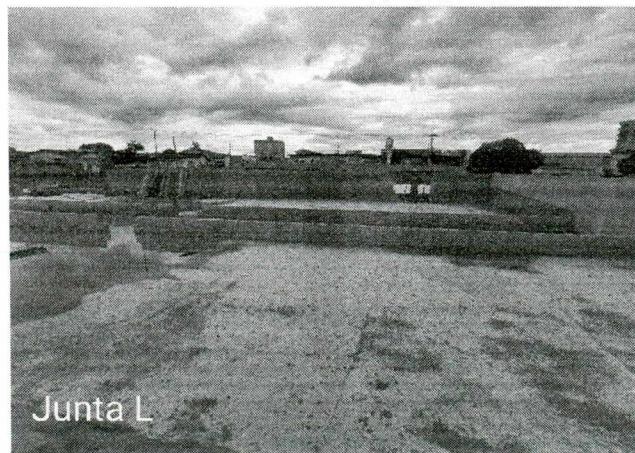
Fotos 37 a 39: Execução de alvenaria da platibanda e da calha; execução de reboco da platibanda;

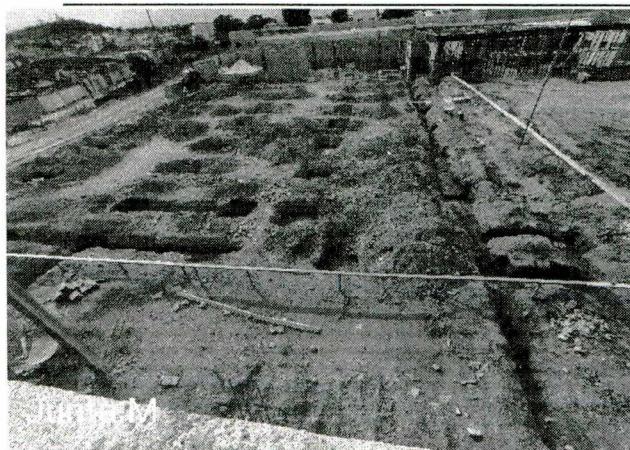
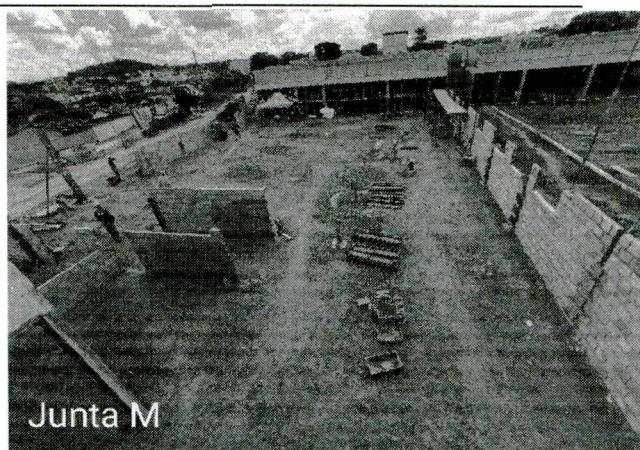
Fotos 40 e 41: Concretagem de blocos e baldrames; impermeabilização de blocos e baldrames; execução de alvenaria; concretagem de pilares;

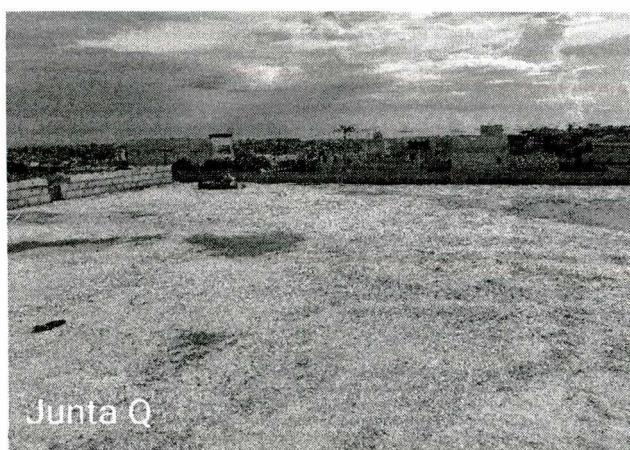
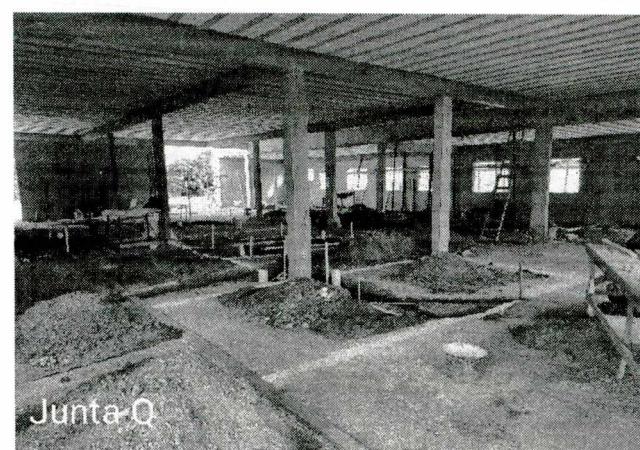
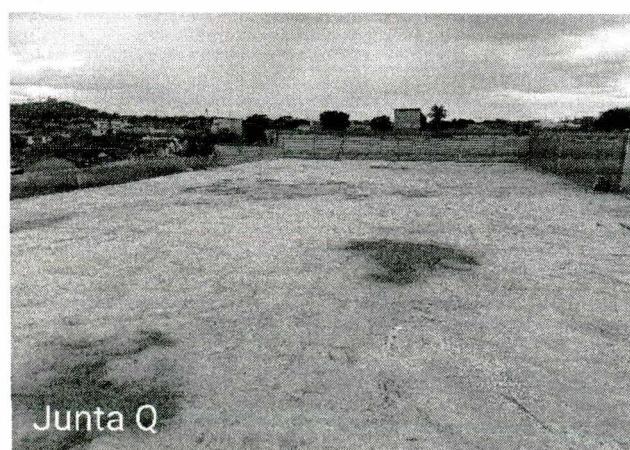
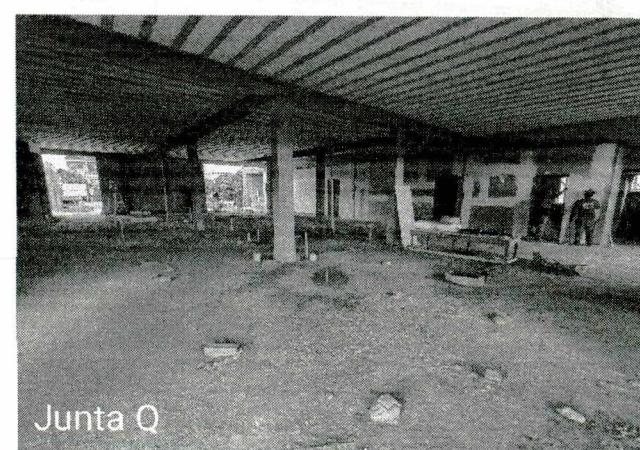
Fotos 42 a 45: Execução de chapisco da platibanda; execução de reboco interno; montagem de drywall; execução de instalações hidrossanitárias; execução de reboco interno;

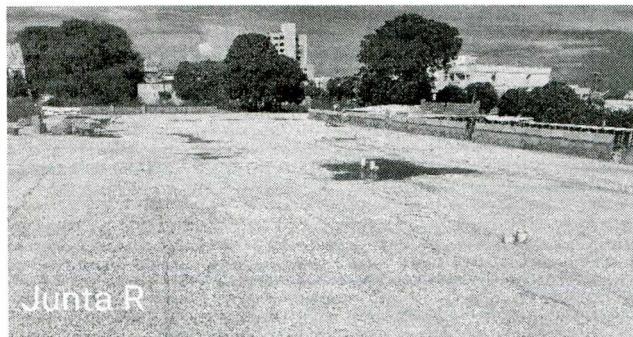
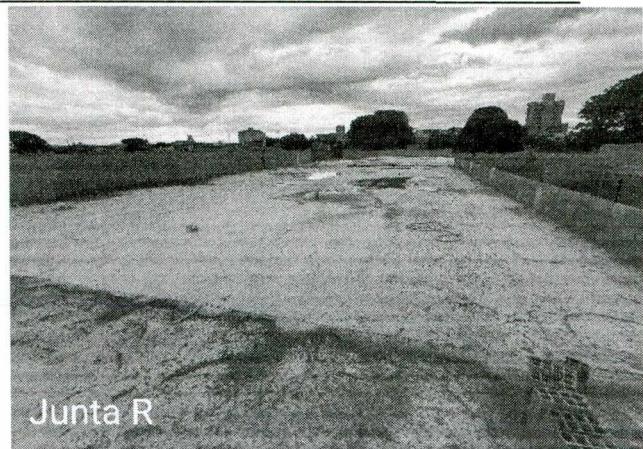
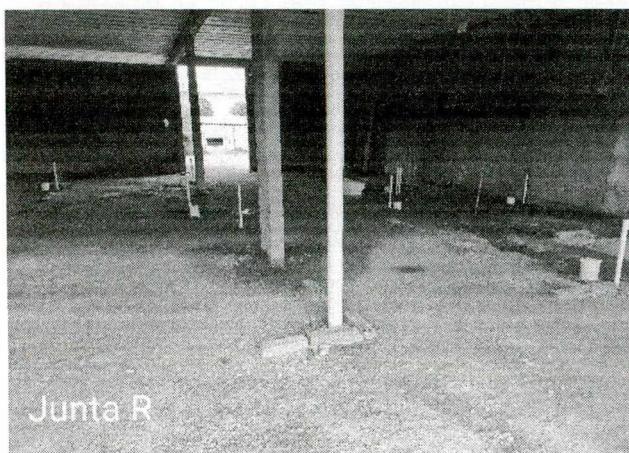
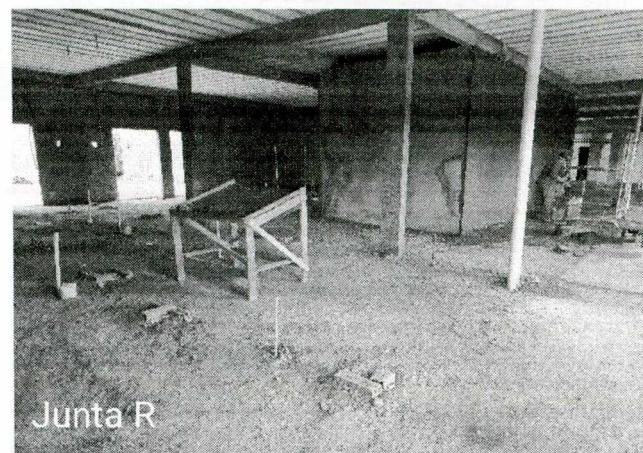
Fotos 46 a 49: Execução de chapisco interno e externo; execução de reboco; execução de instalações hidrossanitárias;

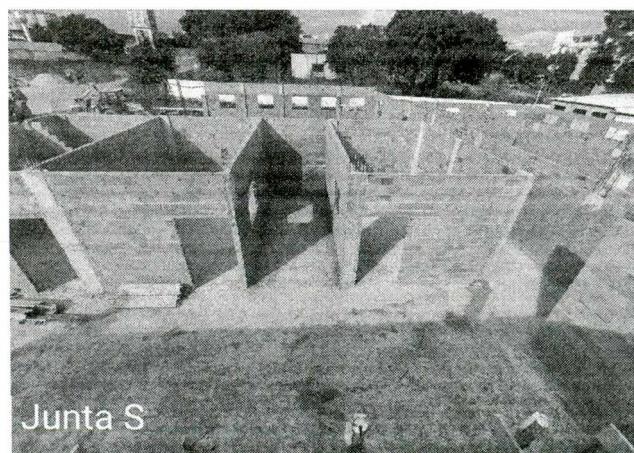
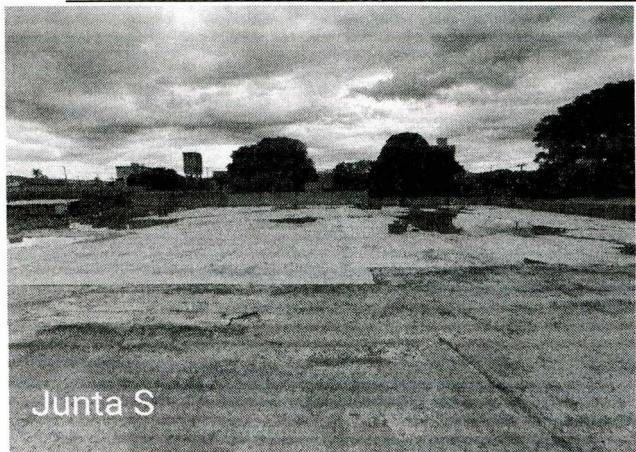
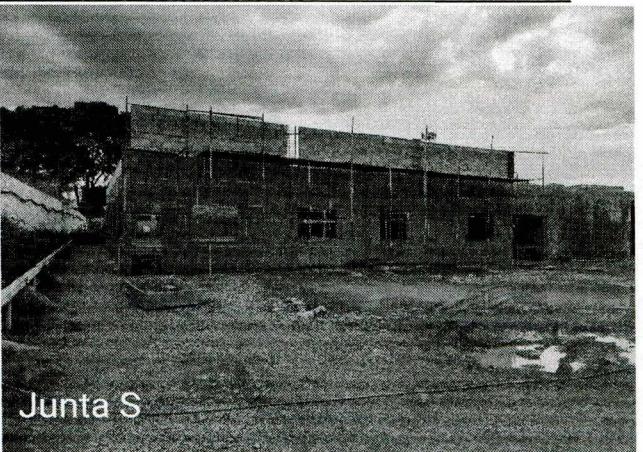
Fotos 50 a 52: Concretagem da laje; execução de alvenaria da platibanda; execução de chapisco interno e externo;
