## LAUDO DE MEDIÇÃO DE SERVIÇO

CONTRATO N° 059/2023 REFERENTE: 14<sup>a</sup> MEDIÇÃO E A 2<sup>a</sup> MEDIÇÃO DO 4º TERMO  
DE ADITIVO

**OBJETO:** Reforma do CMEI Professor Anibal Rosa do Nascimento

**ENDEREÇO:** Rua 96, S/N Bairro Castelo Branco. CATALÃO/GO

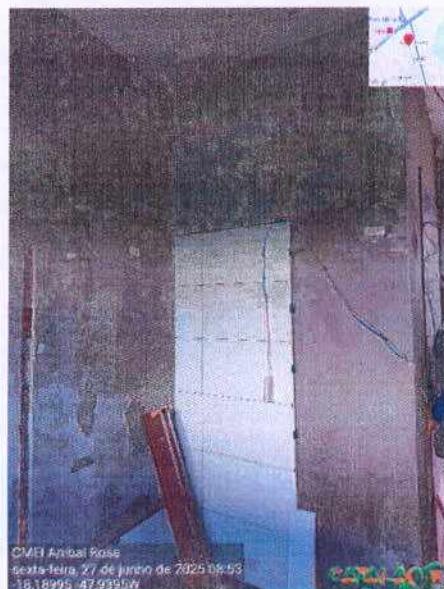
**Fotos 01:** Instalação de revestimento de parede nos banheiros infantis

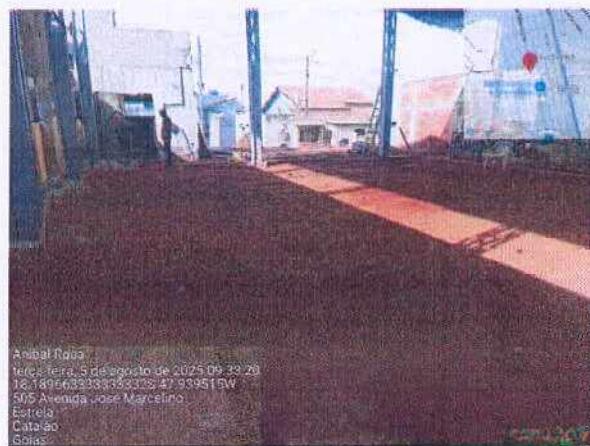
**Fotos 02:** Apiloamento do pátio superior

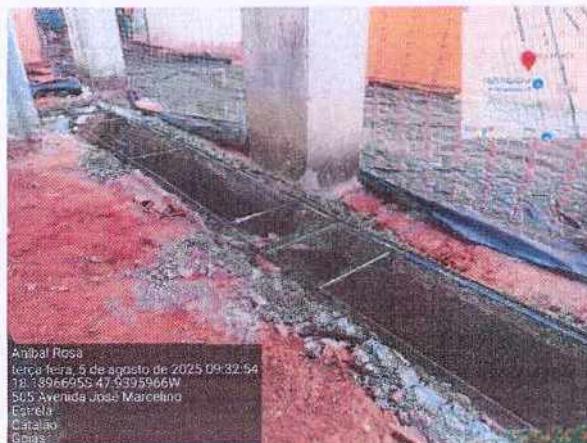
**Foto 03:** Instalações das grelhas de água pluvial

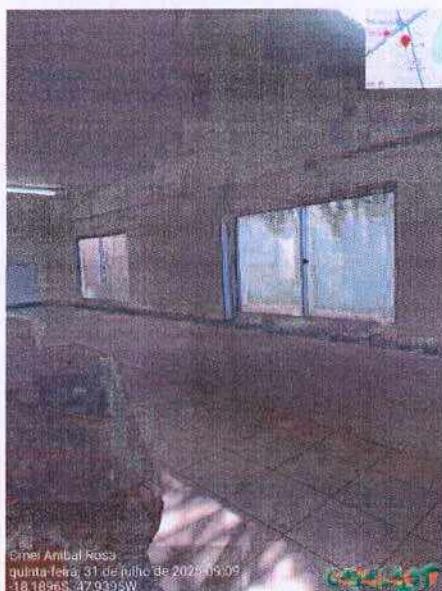
**Foto 04:** Pintura interna das salas
