**LAUDO DE MEDIÇÃO DE SERVIÇO
7 TERMO ADITIVO AO CONTRATO Nº 314/2023**

OBJETO: Construção da Creche no Bairro Imperial

ENDEREÇO: Rua Imbuia nº s/n. Loteamento Residencial Parque Imperial. CATALÃO/GO

Este laudo de medição tem como objetivo registrar e acompanhar a execução dos serviços referentes à construção da Creche no Bairro Imperial no município de Catalão-GO. O documento visa validar os valores apresentados no 1º Boletim de Medição do 7º Aditivo, dos serviços realizados pela empresa contratada.

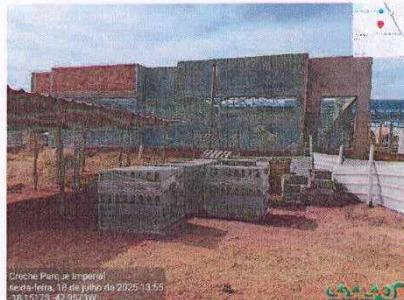
Fotos 01: Blocos de concreto para execução do Muro de Arrimo

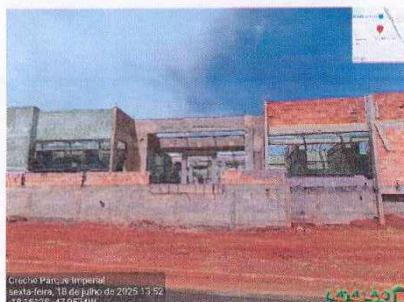
Fotos 02: Limpeza e mobilização da obra para retomada

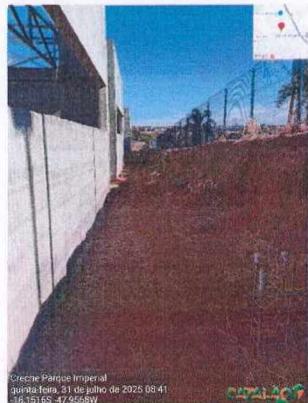
Foto 03: Armação em espera para pilares do Muro de arrimo

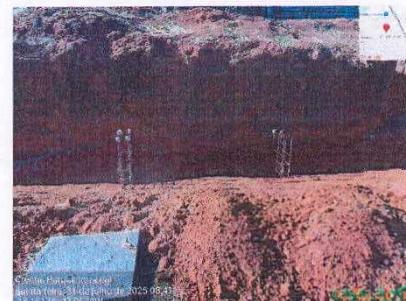
Foto 04: Armação em espera para pilares do Muro de arrimo
