# RELATÓRIO FOTOGRÁFICO

| OBRA: | CONSTRUÇÃO DE 12 (DOZE) UNIDADES HABITACIONAIS DE PADRÃO POPULAR, NO LOTEAMENTO RESIDENCIAL BOLANGER | | |
| MEDIÇÃO Nº: | 2 | | |

## LAUDO DE MEDIÇÃO DE SERVIÇO CONTRATO 134/2024

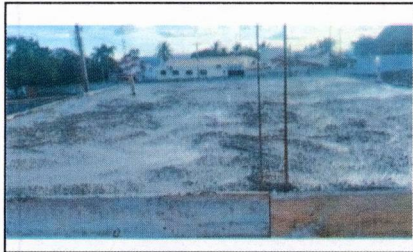
| <b>Legenda:</b> | Execução de laje na casa 04. |

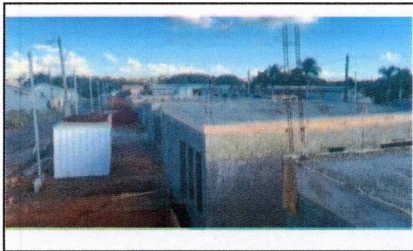
| <b>Legenda:</b> | Execução de laje na casa 05. |

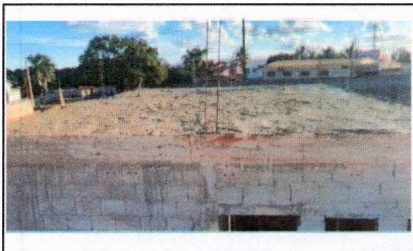
| <b>Legenda:</b> | Execução de laje na casa 06. |

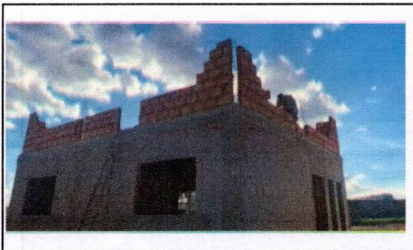
| <b>Legenda:</b> | Execução de platibanda na casa 01. |

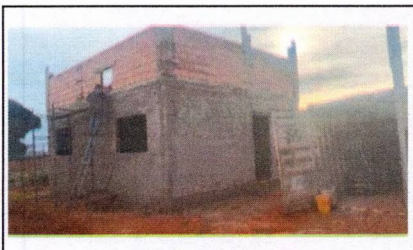
| <b>Legenda:</b> | Execução de platibanda na casa 01. |

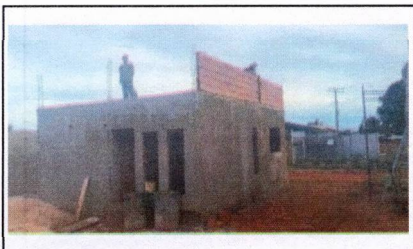
| <b>Legenda:</b> | Execução de platibanda na casa 02. |

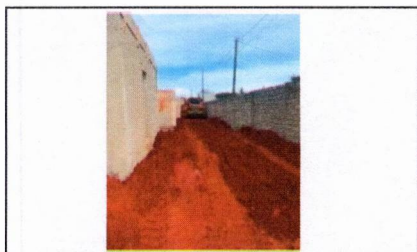
| <b>Legenda:</b> | Aterro nas casas 07/08/09/10/11/12 |

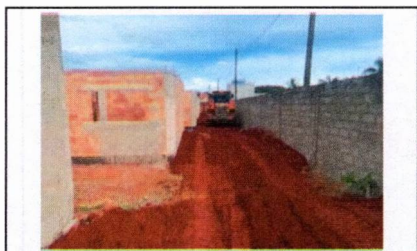
| <b>Legenda:</b> | Aterro nas casas 07/08/09/10/11/12 |

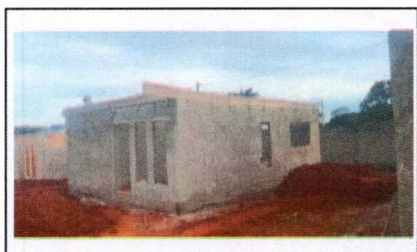
| <b>Legenda:</b> | Aterro nas casas 07/08/09/10/11/12 |

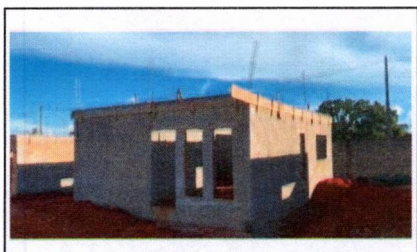
| <b>Legenda:</b> | Viga de respaldo casa 08. |

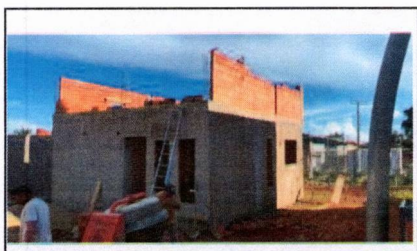
| <b>Legenda:</b> | Execução de platibanda na casa 02. |

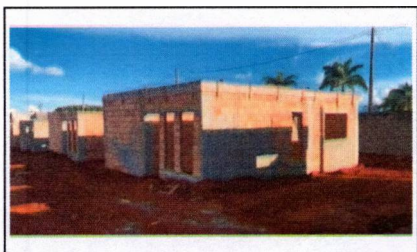
| <b>Legenda:</b> | Viga de respaldo casa 09. |

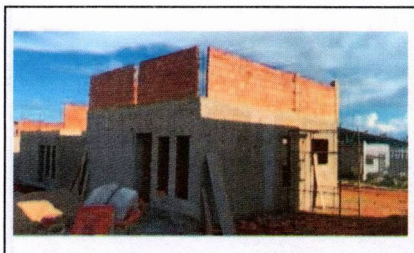
| <b>Legenda:</b> | Execução de platibanda na casa 02. |

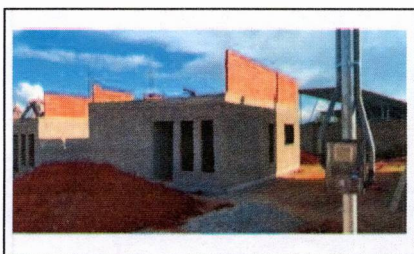
| <b>Legenda:</b> | Execução de platibanda na casa 03. |

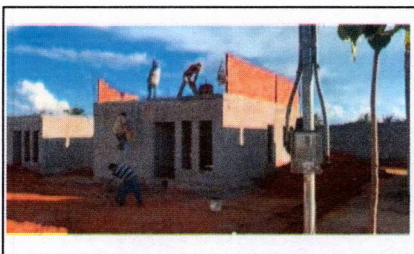
| <b>Legenda:</b> | Execução de platibanda na casa 04. |

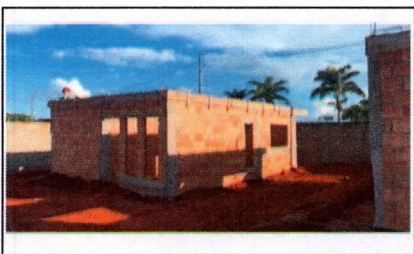
| <b>Legenda:</b> | Viga de respaldo casa 10. |

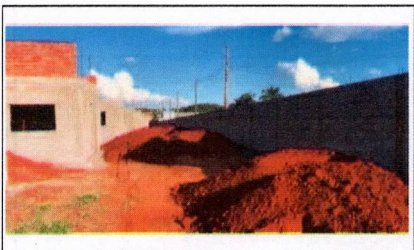
| <b>Legenda:</b> | Aterro nas casas 03/04/05/06/07. |

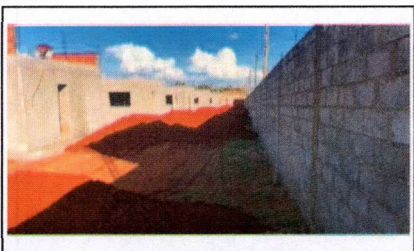
| <b>Legenda:</b> | Aterro nas casas 03/04/05/06/07. |

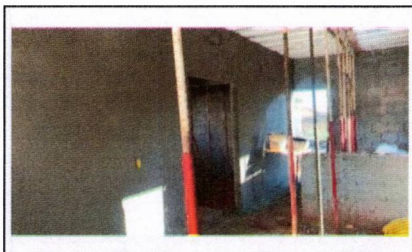
| <b>Legenda:</b> | Execução de reboco casa 01 |

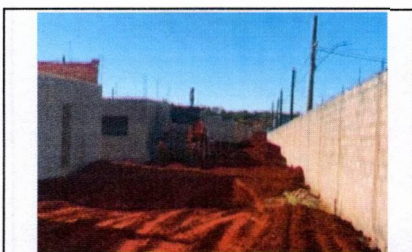
| <b>Legenda:</b> | Aterro área externa. |

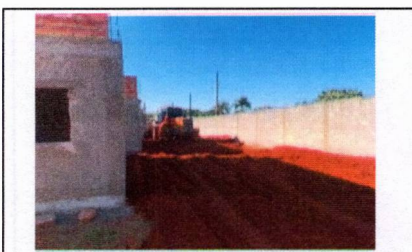
| <b>Legenda:</b> | Aterro área externa. |

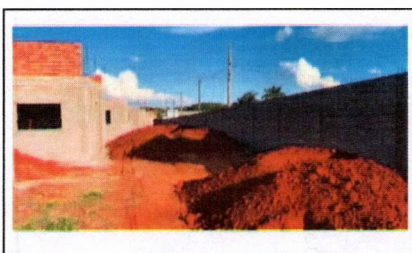
| <b>Legenda:</b> | Aterro área externa. |

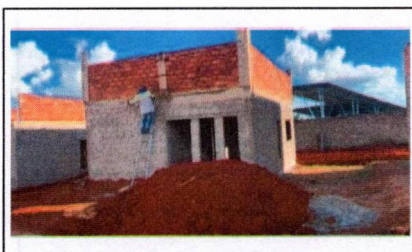
| <b>Legenda:</b> | Viga de respaldo casa 11. |

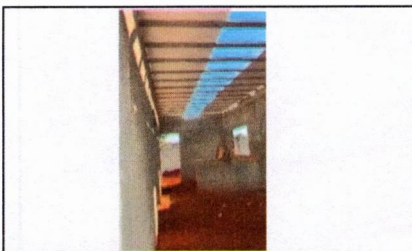
| <b>Legenda:</b> | Execução de laje na casa 07. |

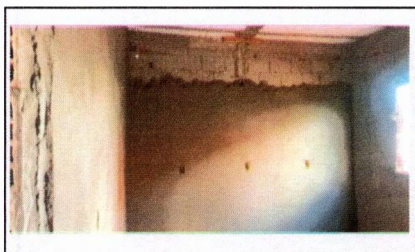
| <b>Legenda:</b> | Execução de reboco na casa 01. |

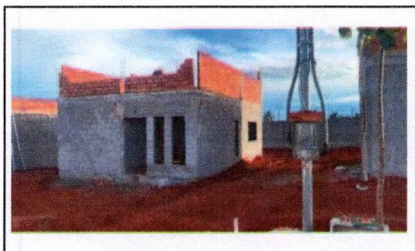
| <b>Legenda:</b> | Execução de platibanda na casa 04. |

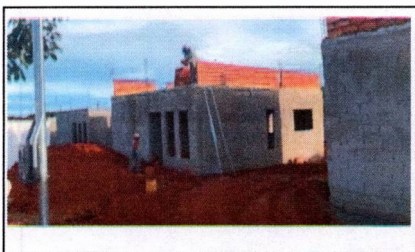
| <b>Legenda:</b> | Execução de platibanda na casa 05. |

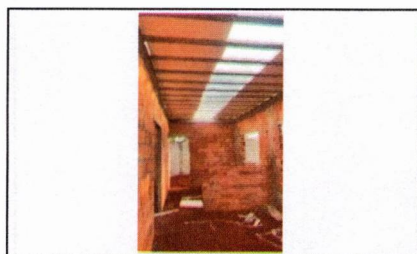
| <b>Legenda:</b> | Execução de laje na casa 09. |

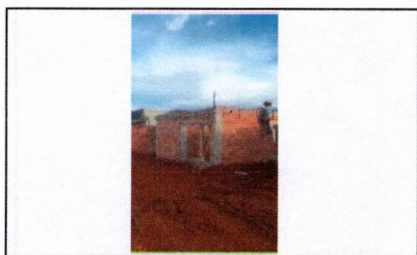
| <b>Legenda:</b> | Viga de respaldo casa 12. |

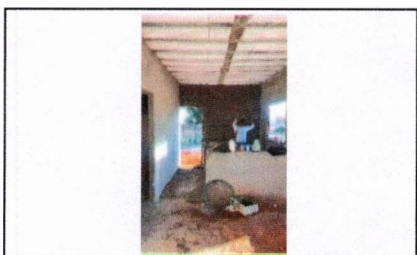
| <b>Legenda:</b> | Execução de reboco casa 01. |

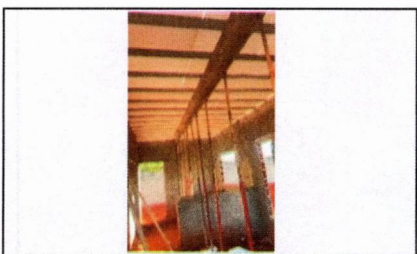
| <b>Legenda:</b> | Escoramento da laje da casa 08. |

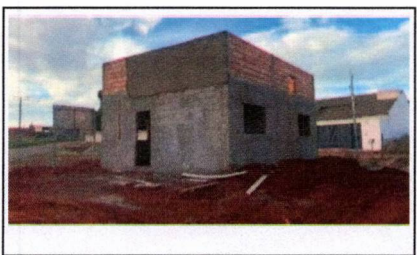
| <b>Legenda:</b> | Execução de laje na casa 09. |

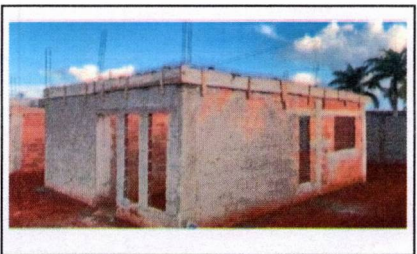
| <b>Legenda:</b> | Viga de respaldo casa 11. |

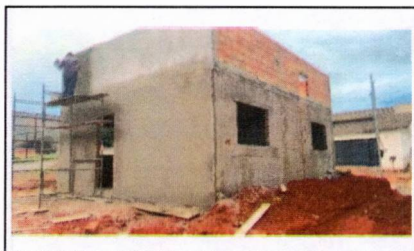
| <b>Legenda:</b> | Execução de reboco externo na casa 01 |

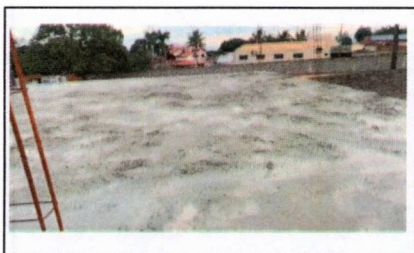
| <b>Legenda:</b> | Concretagem da laje da casa 07. |

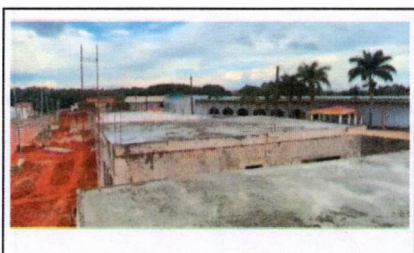
| <b>Legenda:</b> | Concretagem da laje da casa 08. |

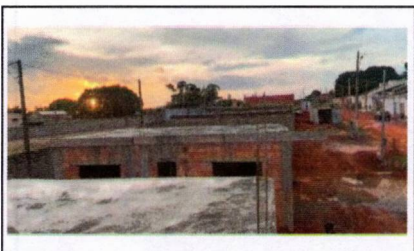
| <b>Legenda:</b> | Concretagem da laje da casa 09. |

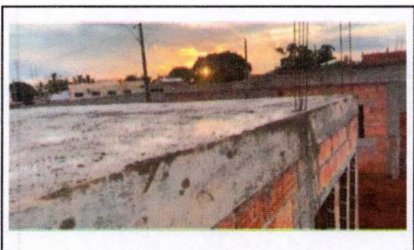
| <b>Legenda:</b> | Concretagem da laje da casa 10. |

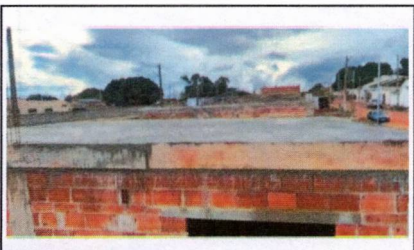
| <b>Legenda:</b> | Concretagem da laje da casa 11. |

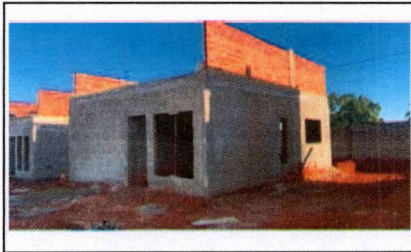
| <b>Legenda:</b> | Execução de platibanda casa 07. |

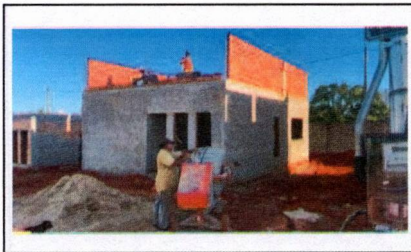
| <b>Legenda:</b> | Execução de platibanda casa 08. |
