4. RELATÓRIO FOTOGRÁFICO:

OBRA: Hospital Regional de Catalão, Catalão - GO

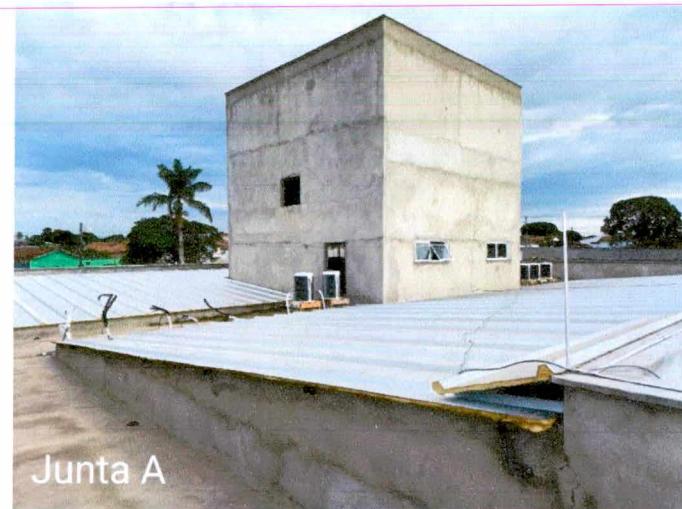
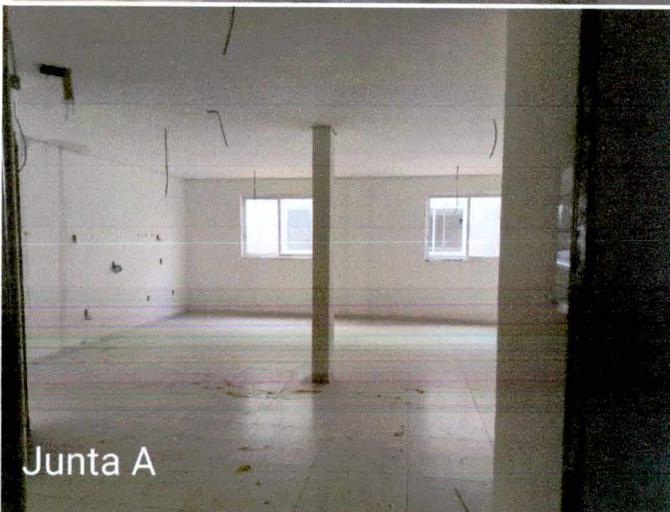
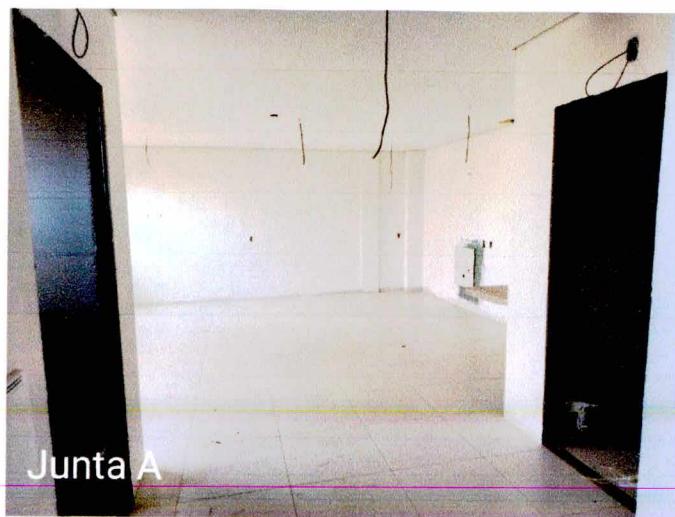
Fotos 1 a 3: Execução de revestimento cerâmico; 1º e 2º demão de masseamento em paredes e teto; execução de instalações de esgoto e pluvial externo; execução de instalações elétricas;

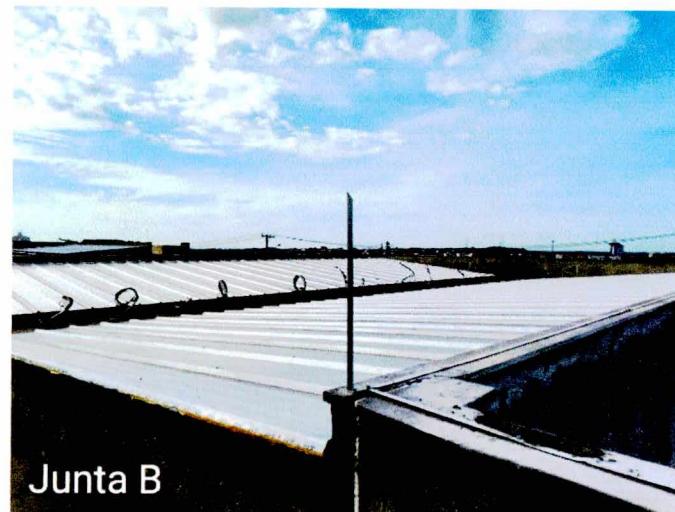
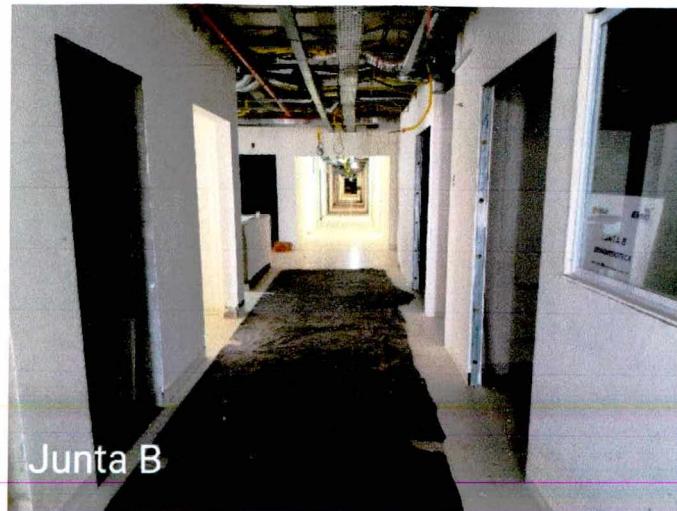
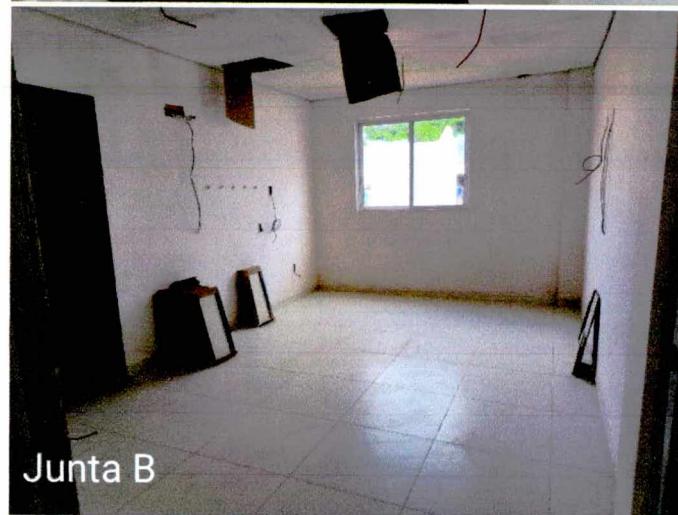
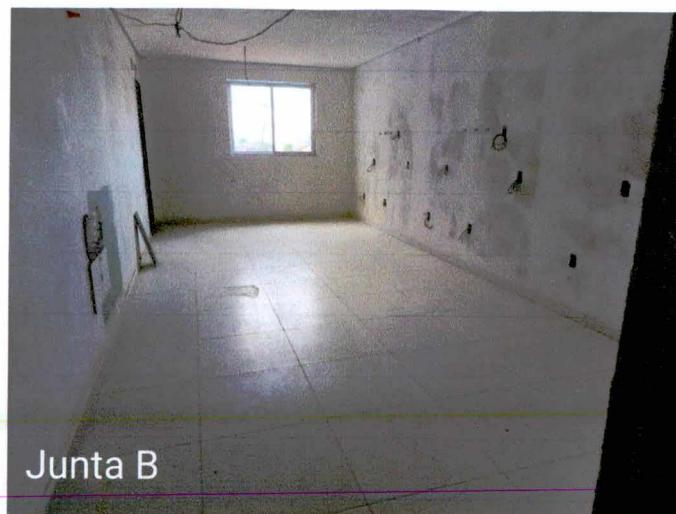
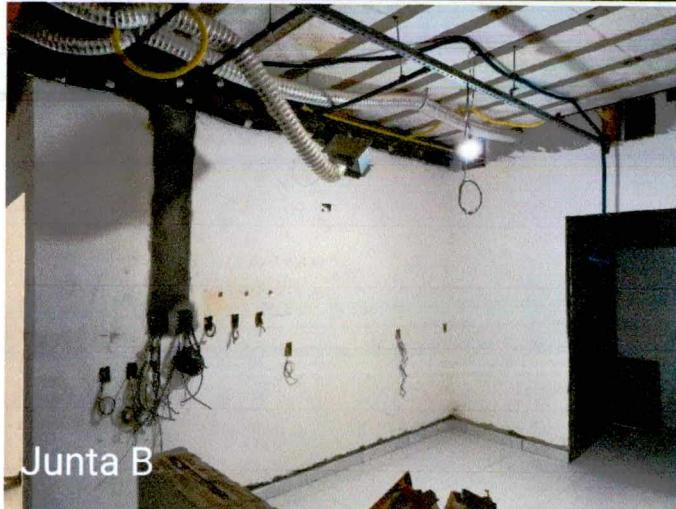
Fotos 4 a 8: Execução de revestimento cerâmico; 1º e 2º demão de masseamento de paredes e teto; execução de instalações de esgoto e pluvial externo; execução de instalações elétricas;

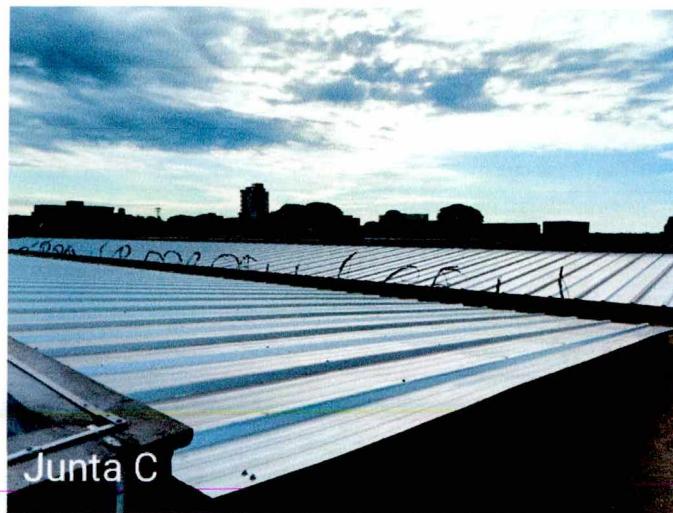
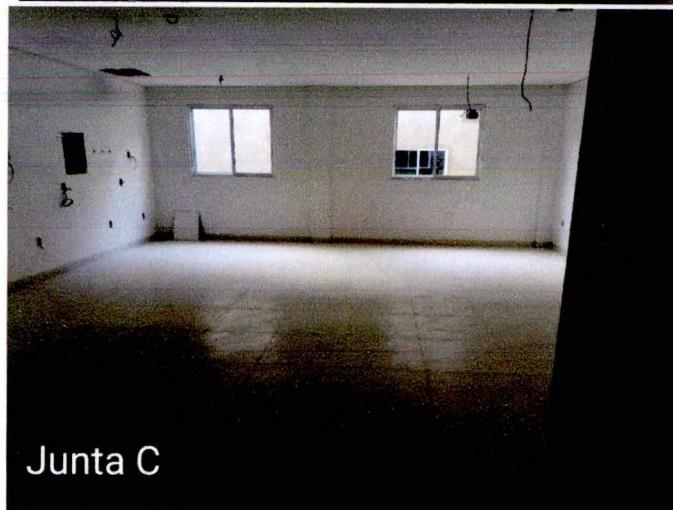
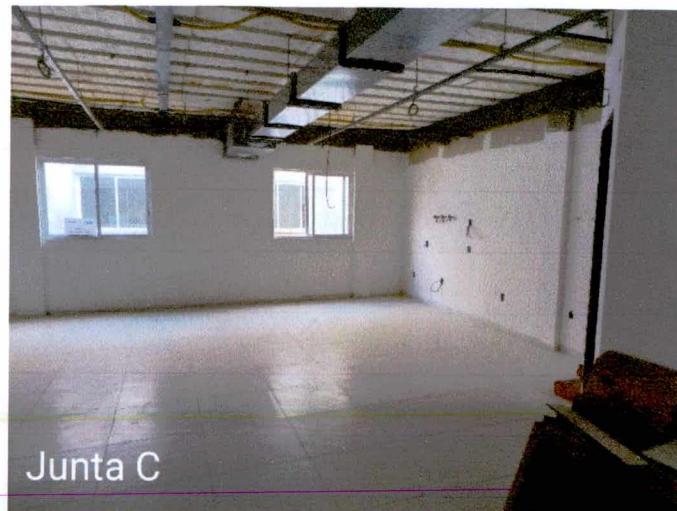
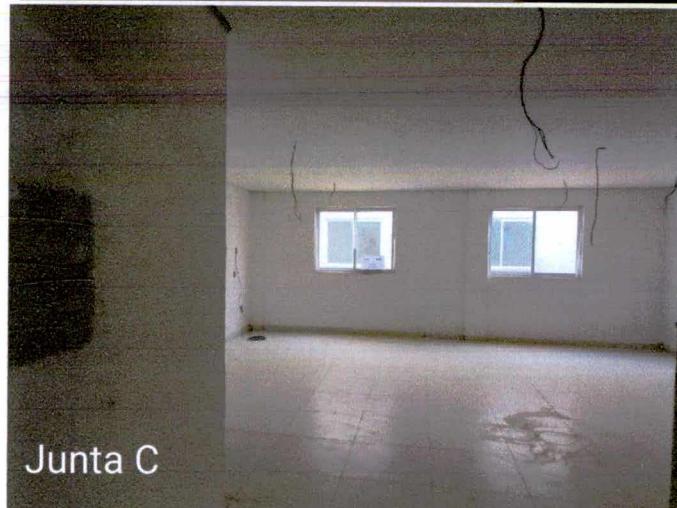
Fotos 9 a 12: Execução de revestimento cerâmico; 1º e 2º demão de massaamento de paredes e teto; execução de instalações de esgoto e pluvial externo; execução de instalações elétricas;

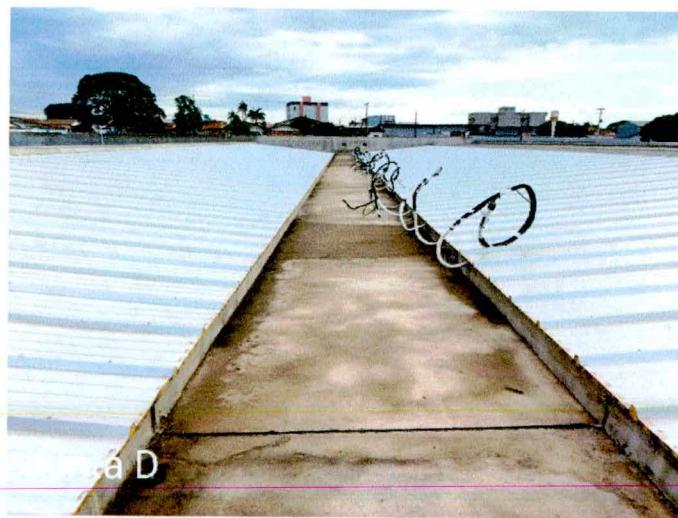
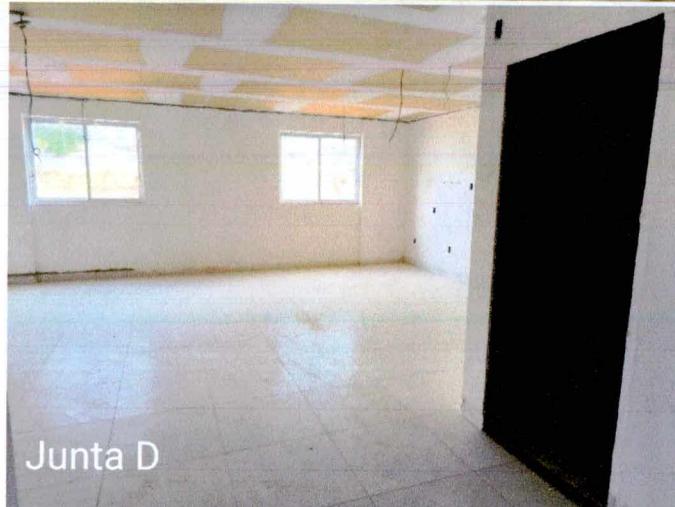
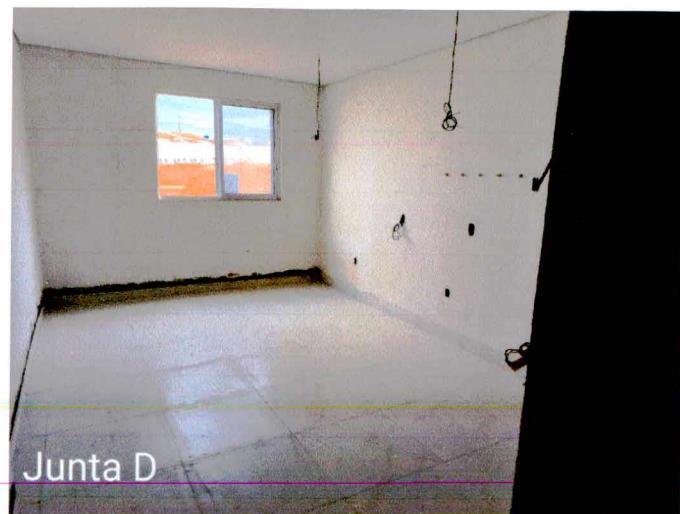
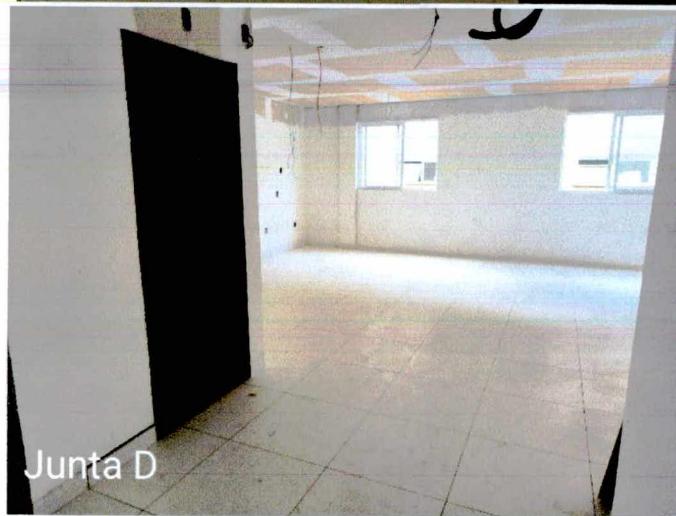
Fotos 13 a 16: Execução de revestimento cerâmico; 1º e 2º demão de masseamento de paredes e teto; execução de instalações de esgoto e pluvial externo; execução de instalações elétricas;

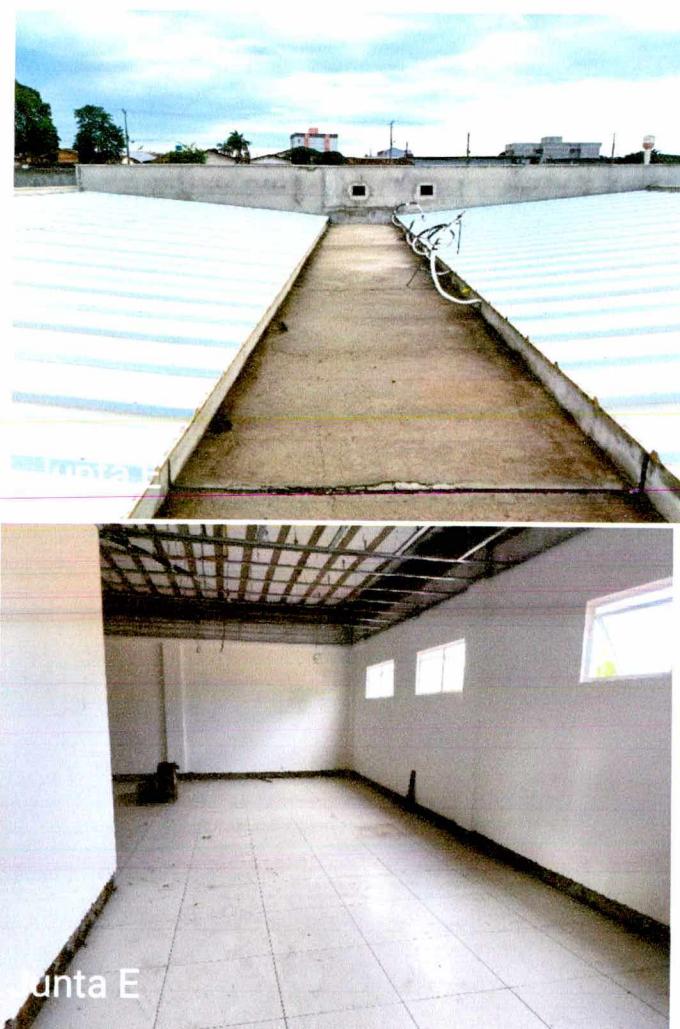
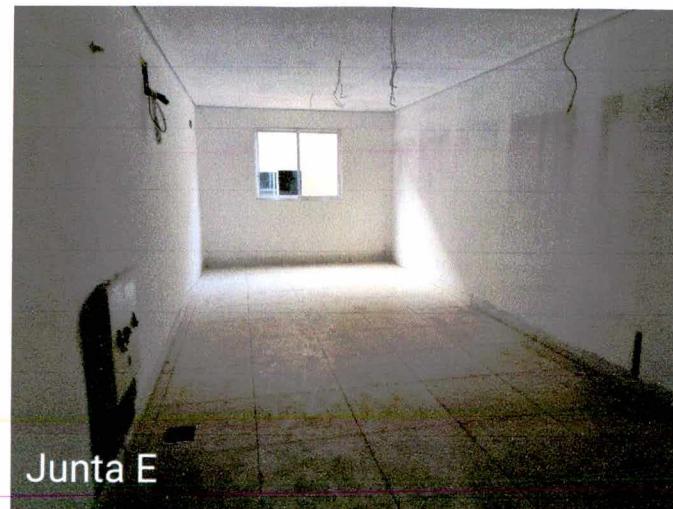
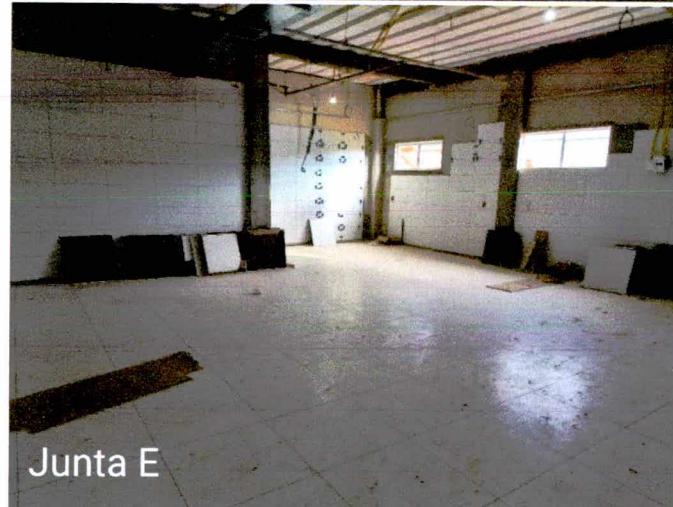
Fotos: 17 a 20: Execução de revestimento cerâmico; 1º e 2º demão de masseamento de paredes e teto; execução de instalações de esgoto e pluvial externo; execução de instalações elétricas;

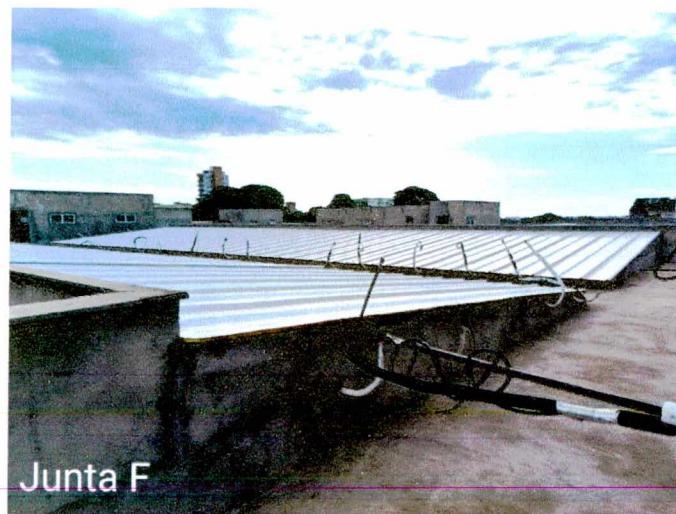
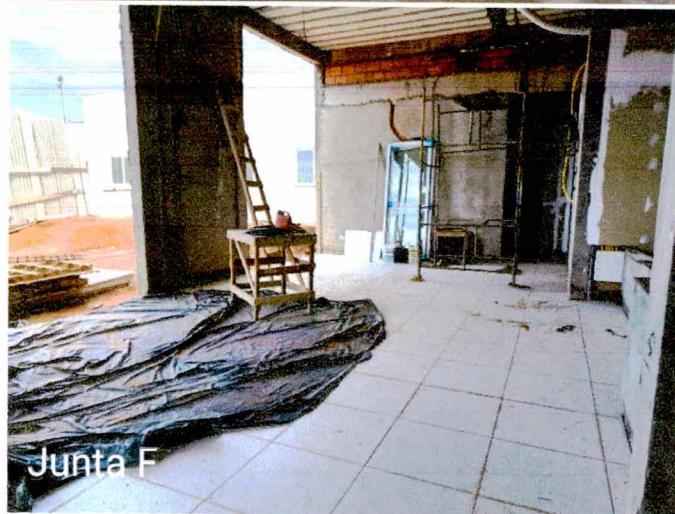
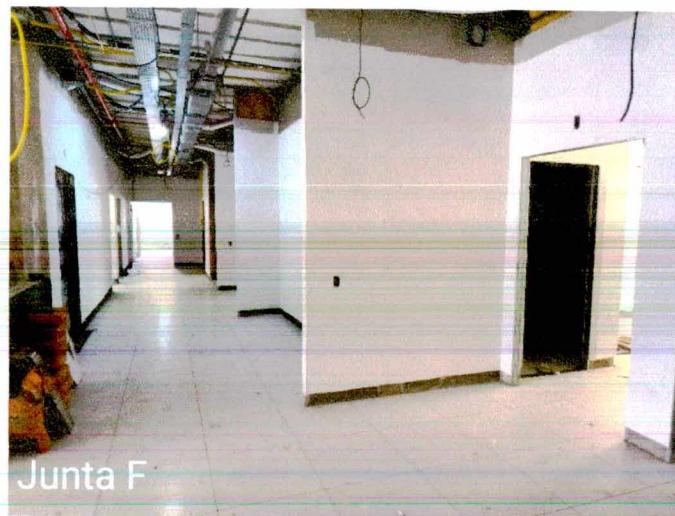
Fotos 20 a 22: Execução de revestimento cerâmico; 1º e 2º demão de masseamento de paredes e teto; execução de instalações elétricas;

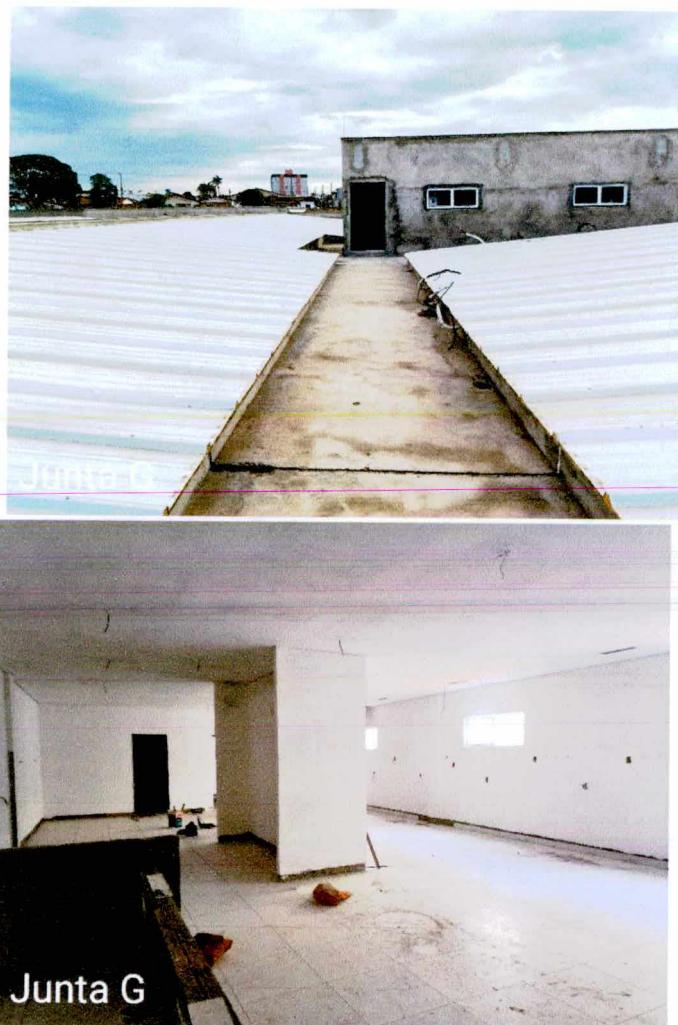
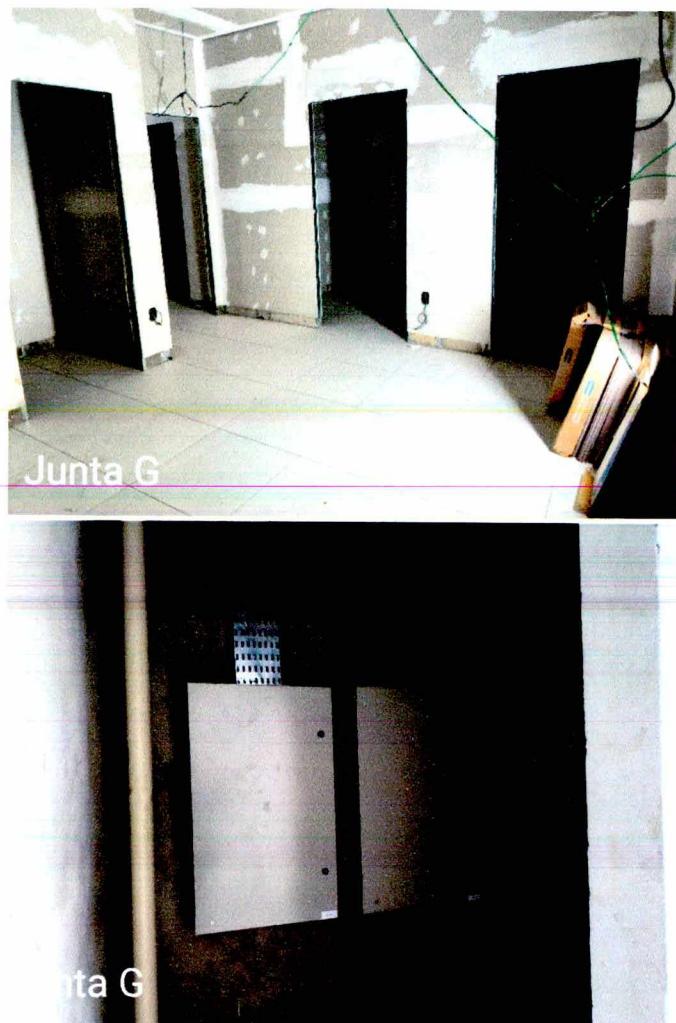
Fotos 23 a 26: Execução de revestimento cerâmico; 1º e 2º demão de masseamento de paredes e teto; execução de instalações elétricas;

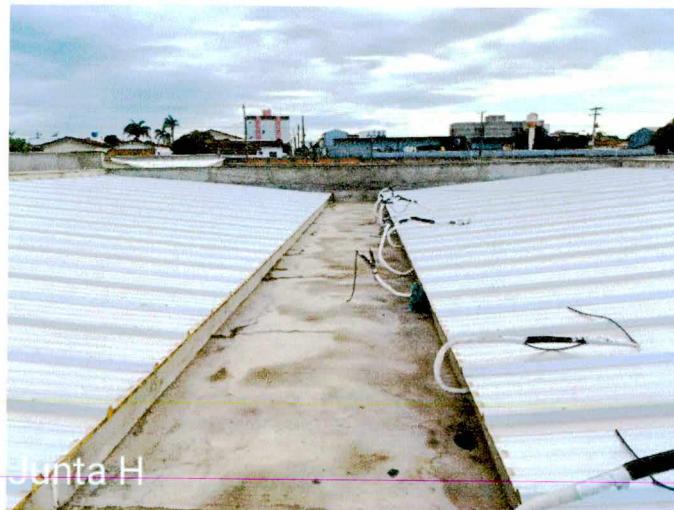
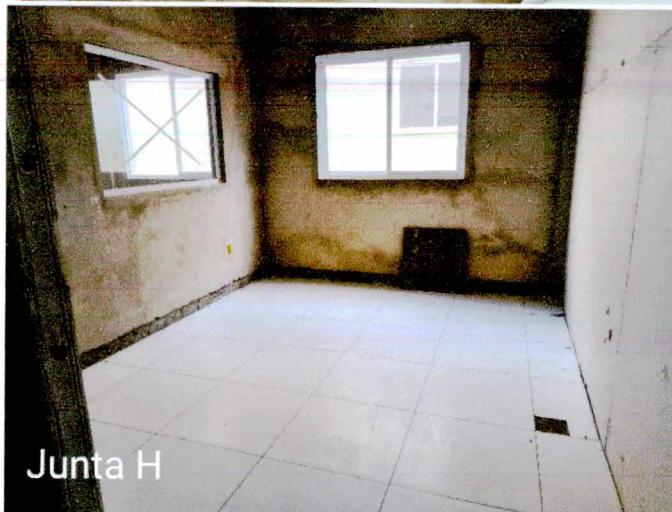
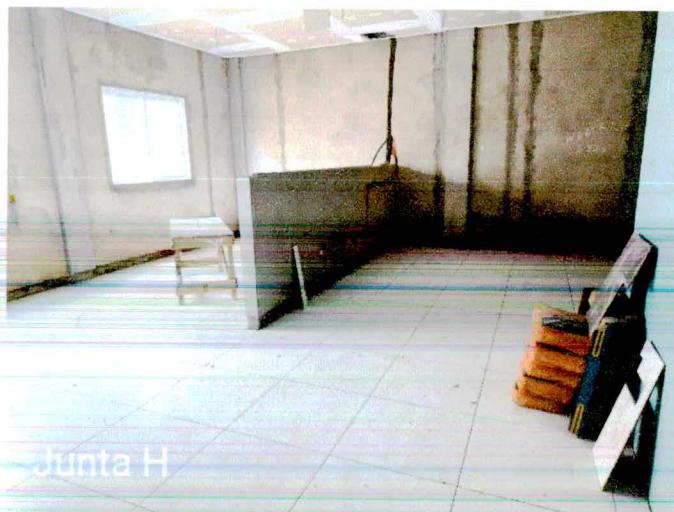
Fotos 27 a 29: Execução de revestimento cerâmico; montagem de esquadrias; execução de instalações elétricas;

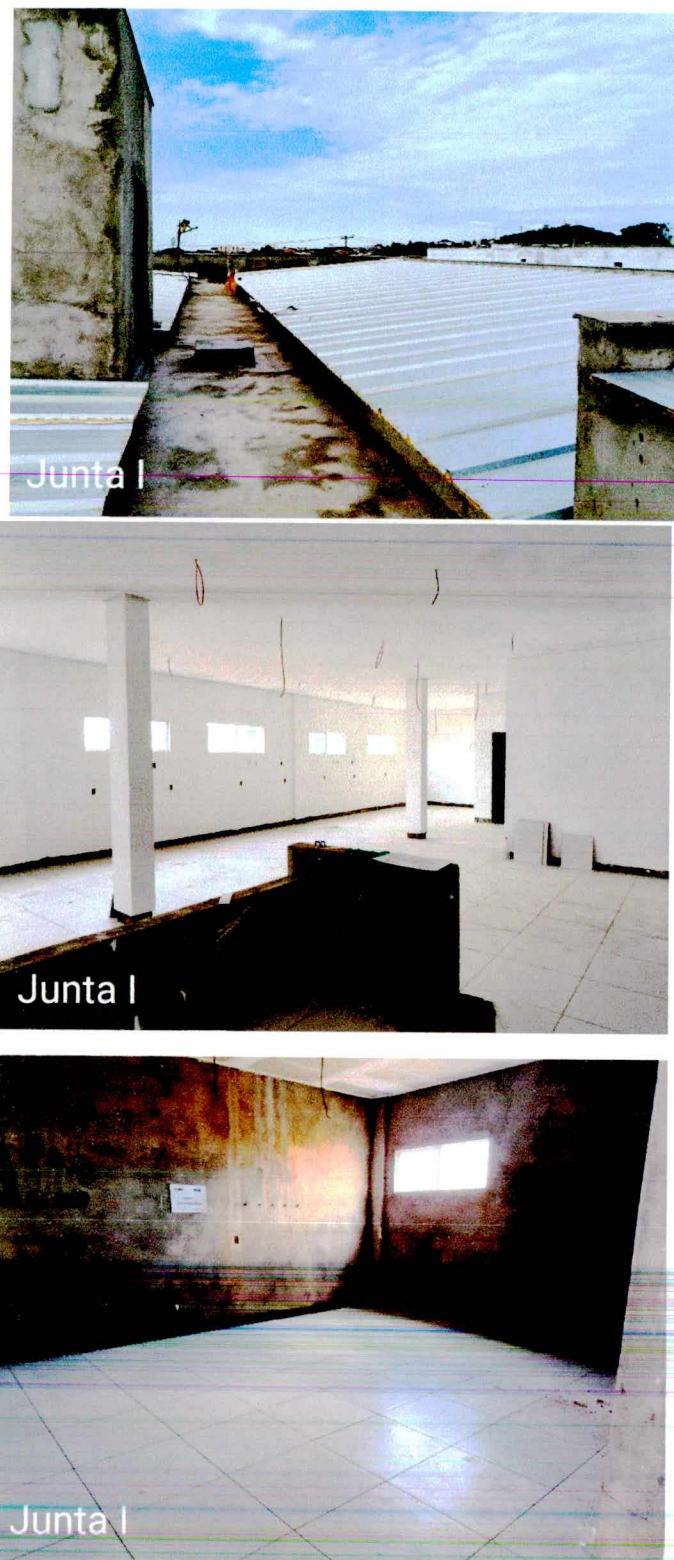
Fotos 30 a 32: Execução de instalações elétricas; execução de revestimento cerâmico; montagem dos equipamentos de ar condicionado; 1º e 2º demão de massaamento de paredes e teto;

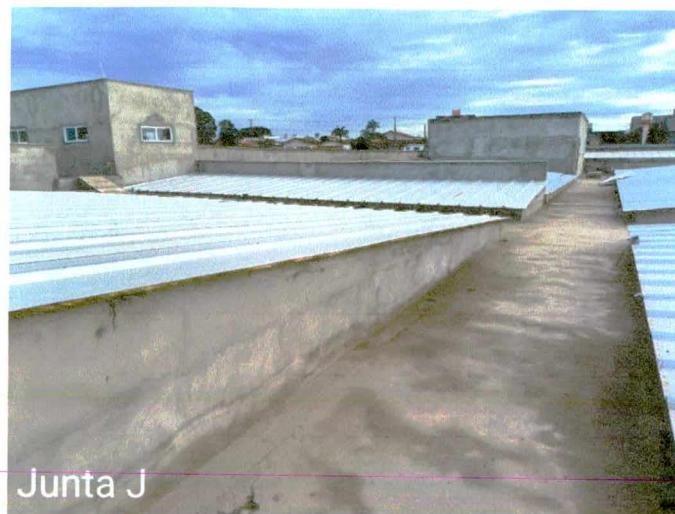
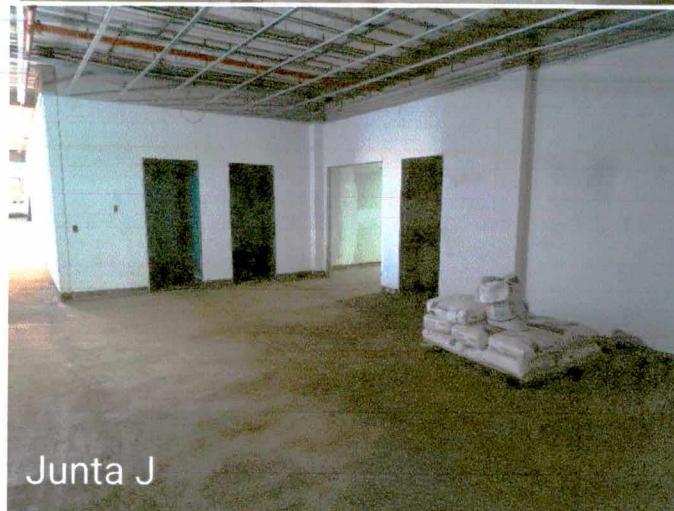
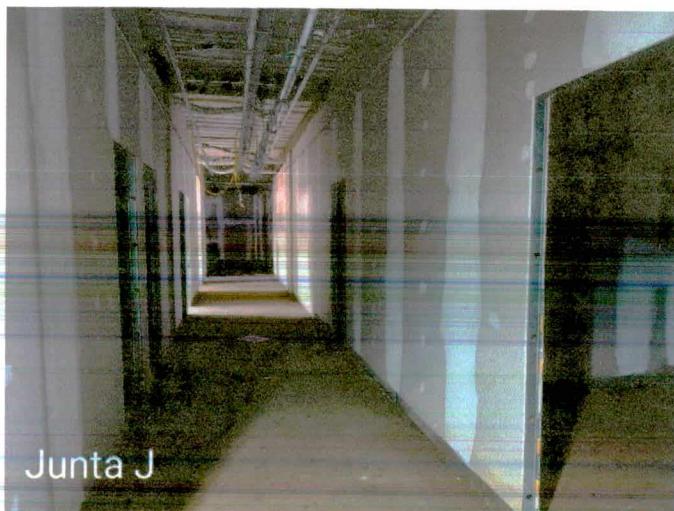
Fotos 33 a 35: Montagem do forro; 1º e 2º demão de maseamento de paredes e teto; execução de instalações elétricas;

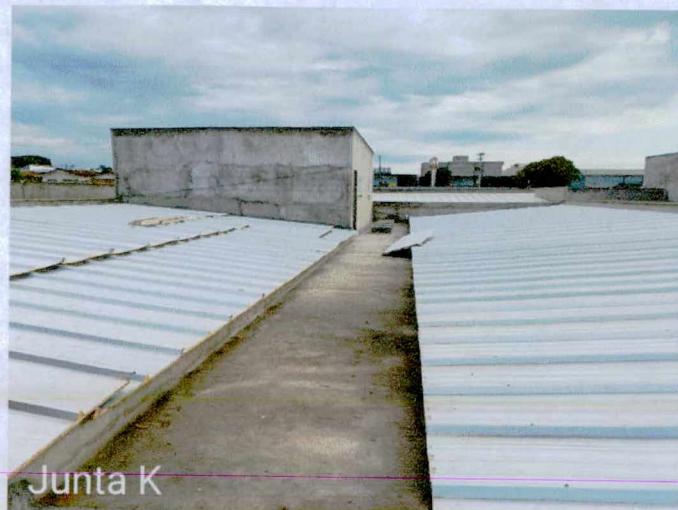
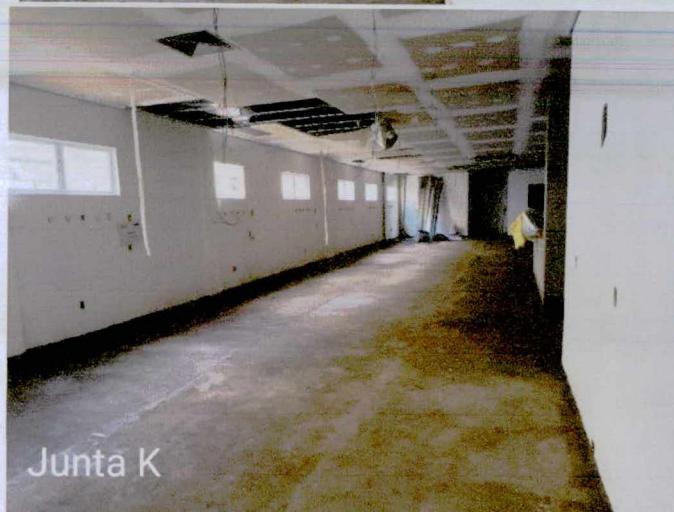
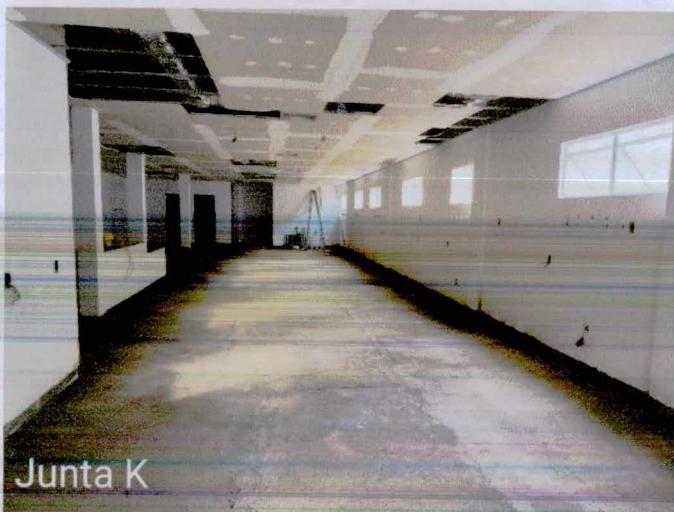
Fotos 36 a 38: Montagem do forro; 1º e 2º demão de massaamento de paredes e teto; execução de instalações elétricas; montagem dos equipamentos de ar condicionado;

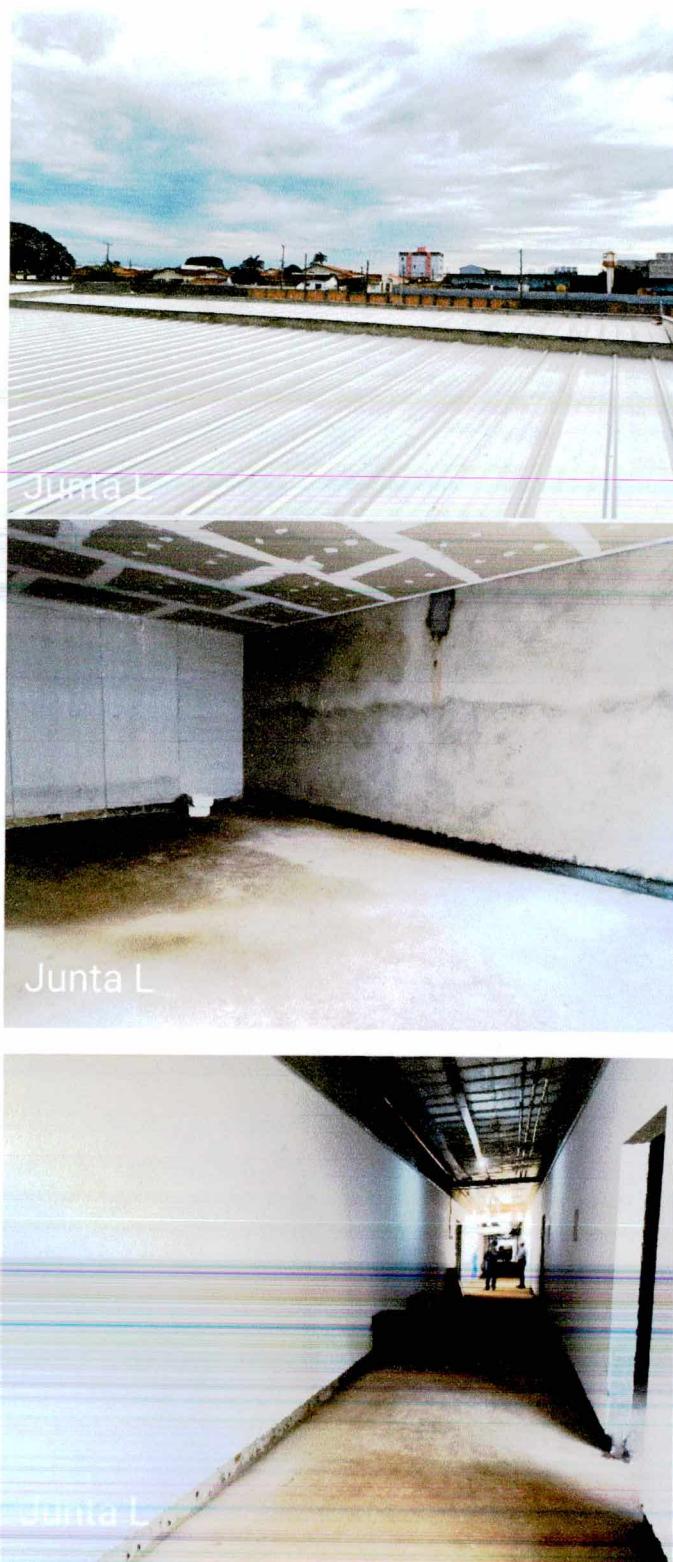
Fotos 39 a 41: 1º e 2º demão de masseamento de paredes; execução de instalações elétricas;

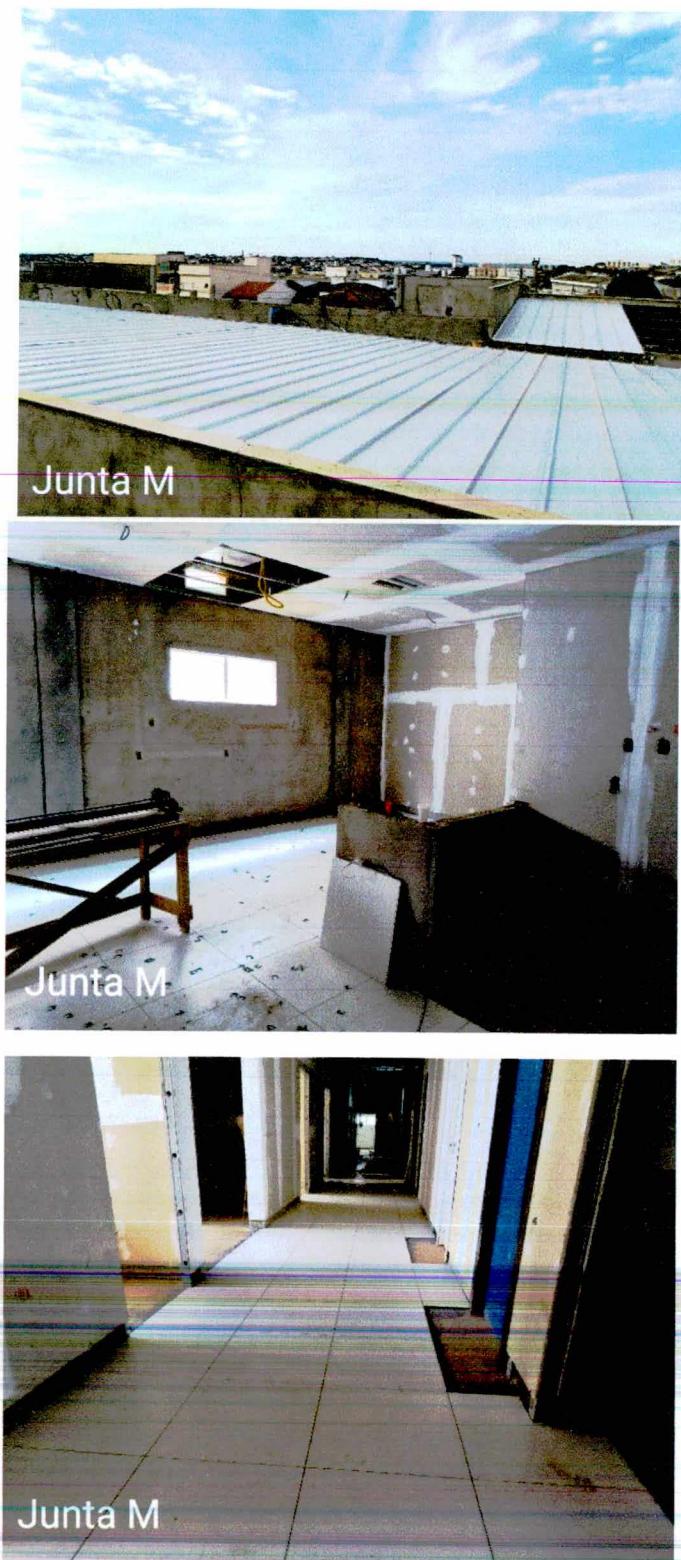
Fotos 42 a 44: Execução de revestimento cerâmico; montagem das telhas; execução de instalações elétricas;

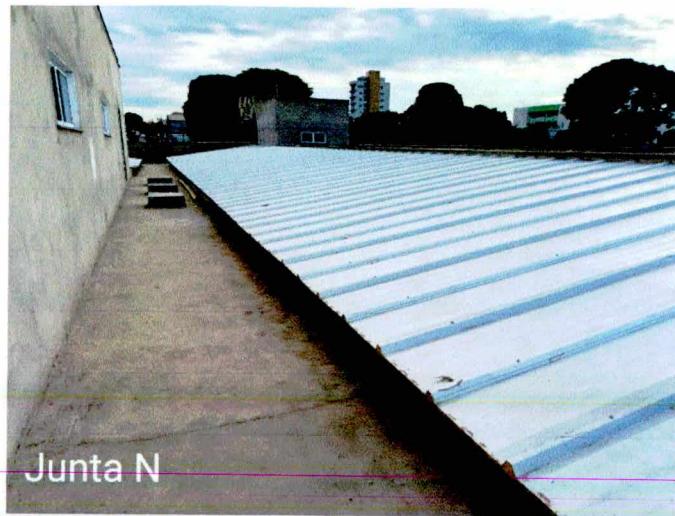
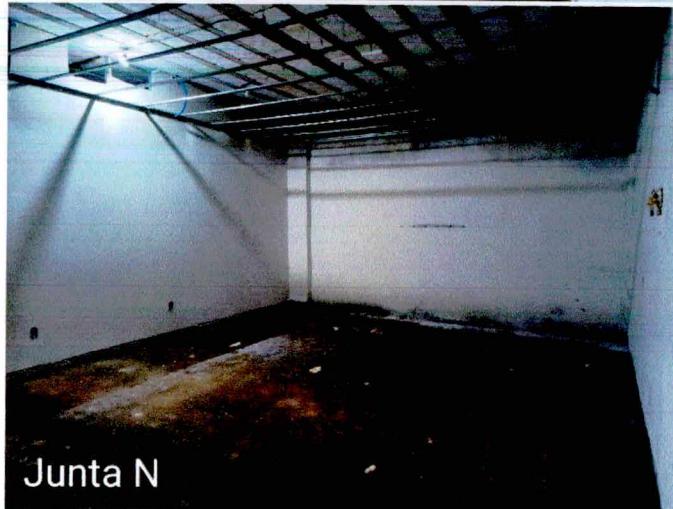
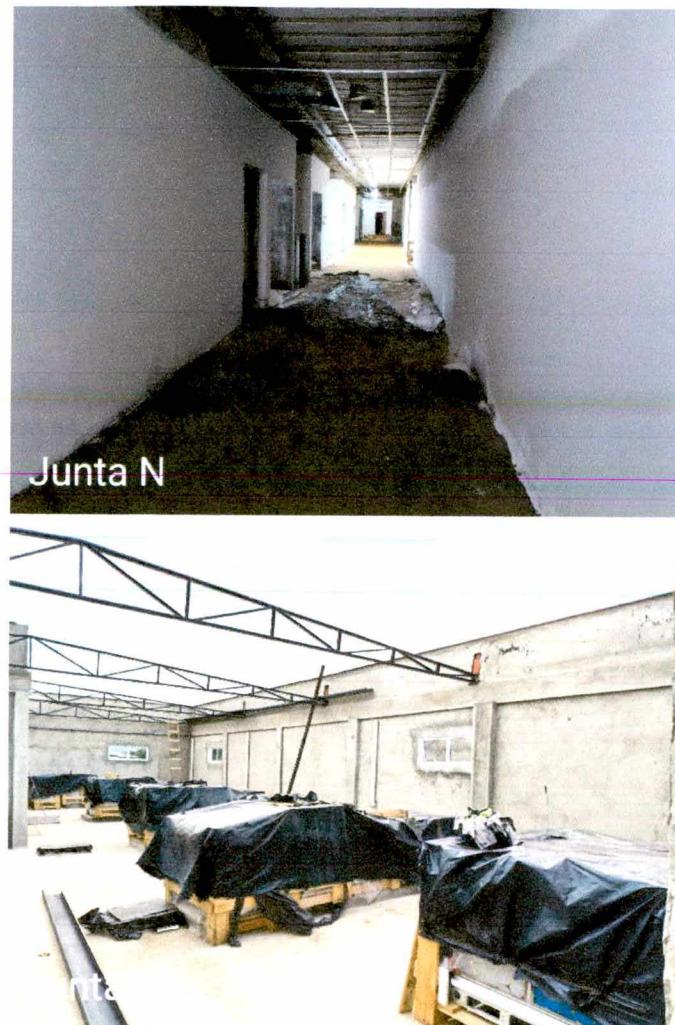
Fotos 45 a 48: 1º e 2º demão de masseamento de paredes; execução de instalações elétricas; montagem dos equipamentos de ar condicionado;

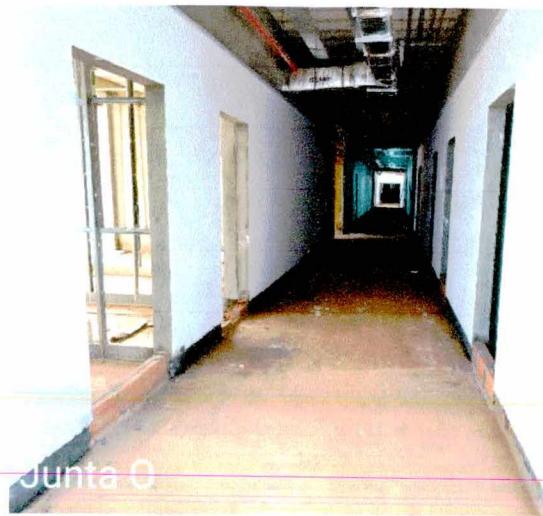
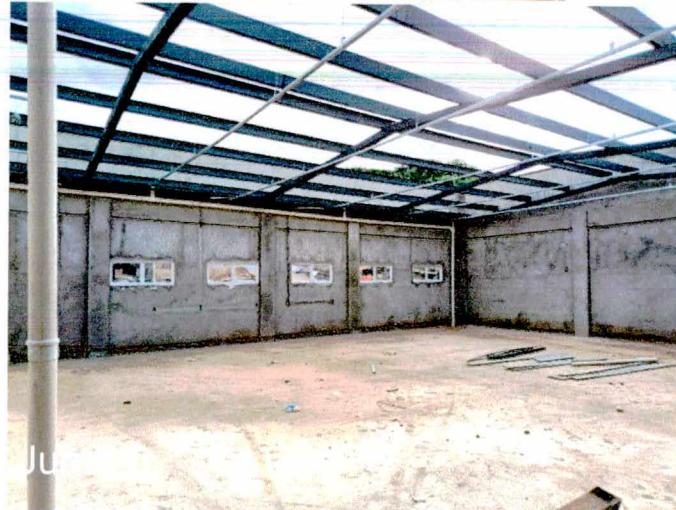
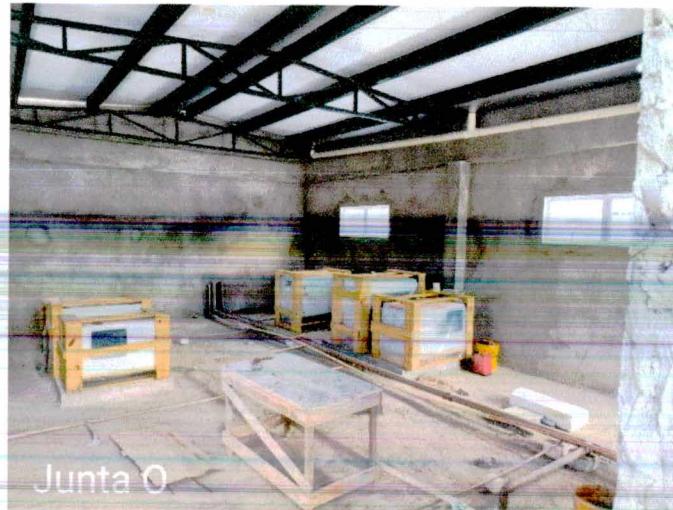
Fotos 49 a 51: 1º e 2º demão de masseamento de paredes; execução de instalações elétricas; montagem dos equipamentos de ar condicionado;

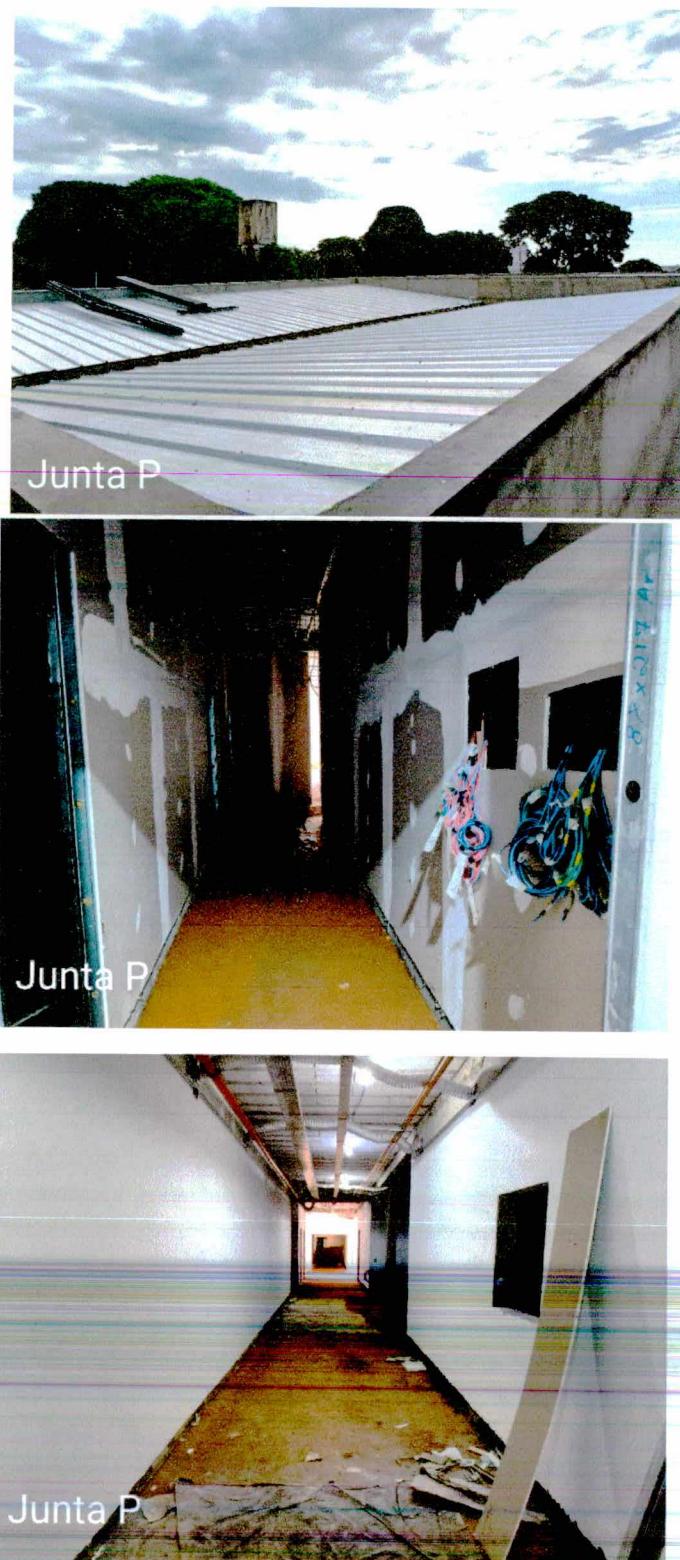
Fotos 52 a 54: 1º e 2º demão de masseamento de paredes; execução de instalações elétricas;

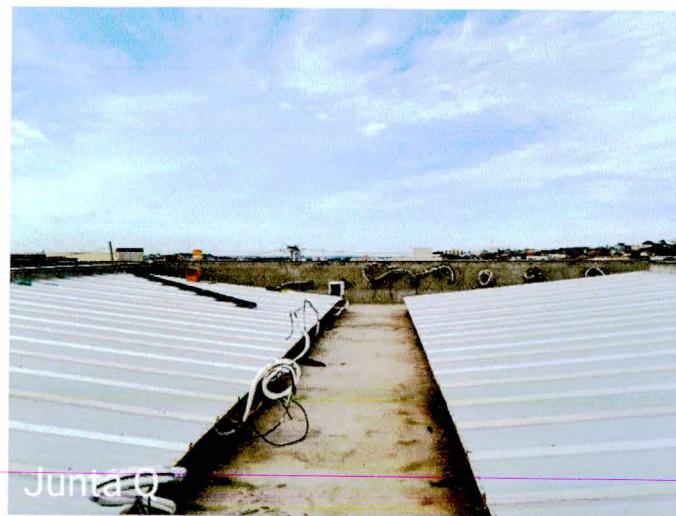
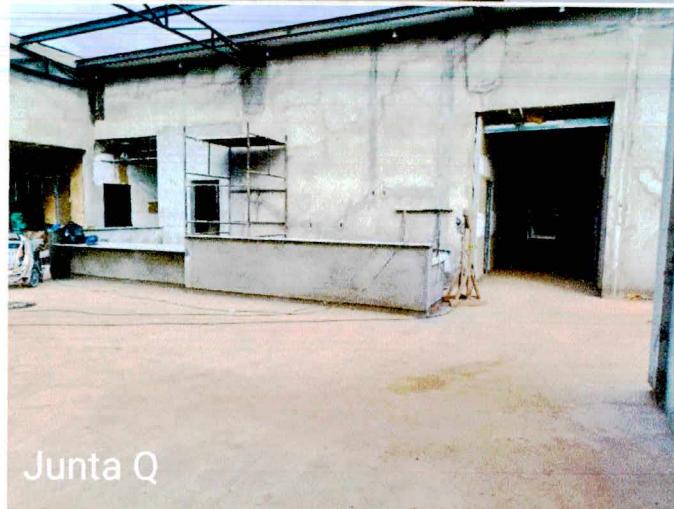
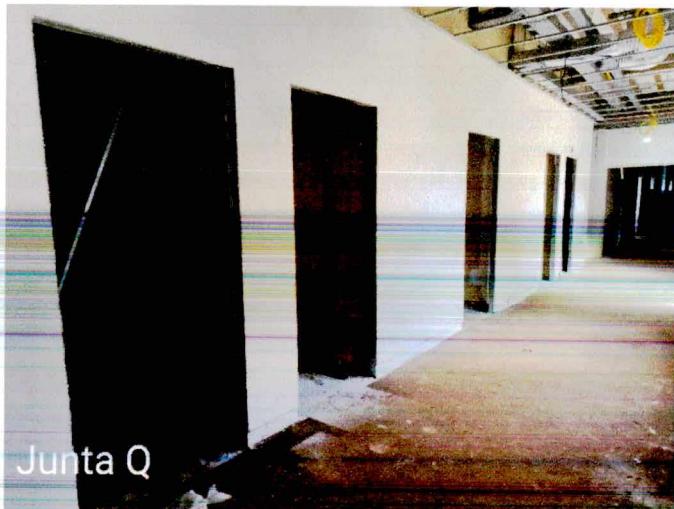
Fotos 55 a 57: 1º e 2º demão de masseamento de paredes; execução de instalações elétricas; montagem dos balcões em granito; montagem de esquadrias; montagem dos equipamentos de ar condicionado;

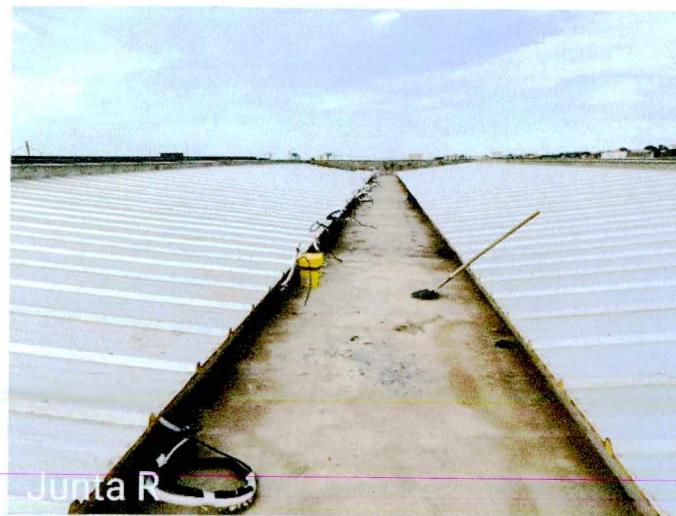
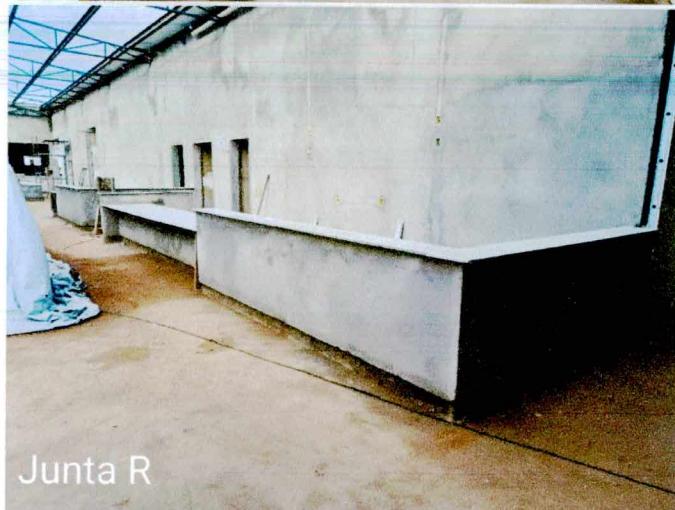
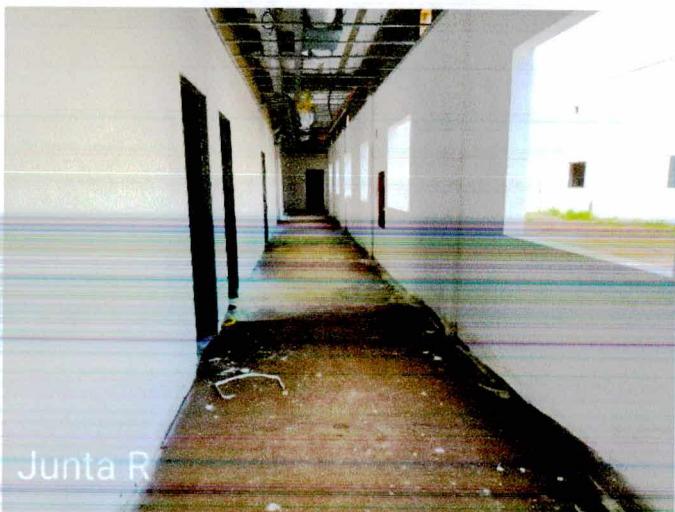
Fotos 58 a 60: 1º e 2º demão de masseamento de paredes; execução de instalações elétricas; montagem dos balcões em granito; montagem de esquadrias;

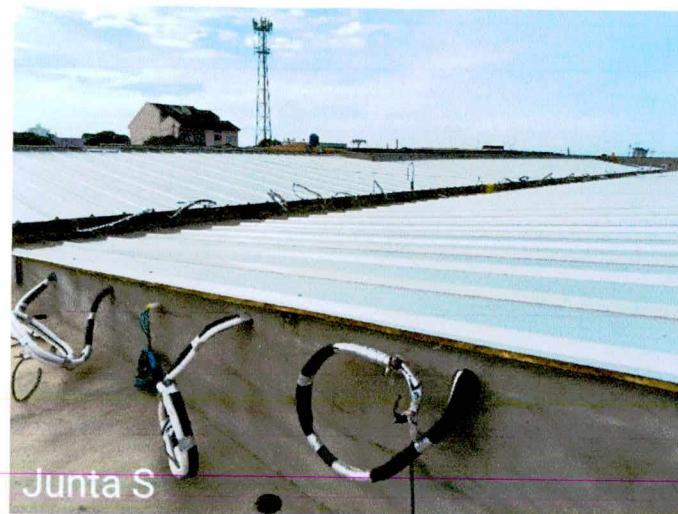
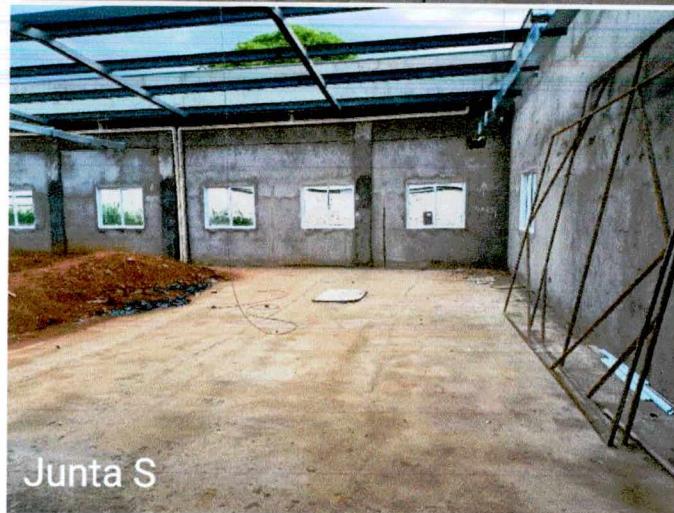
Fotos 61 a 62: Monta 1º e 2º demão de massaamento de paredes; execução de instalações elétricas; montagem dos balcões em granito; montagem de esquadrias;

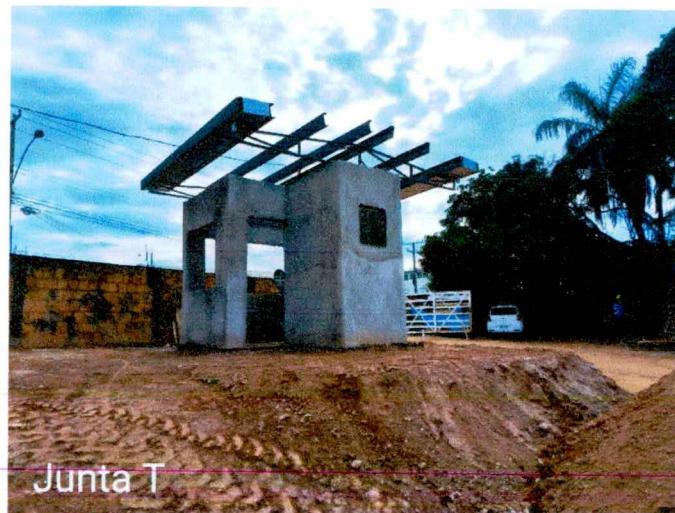
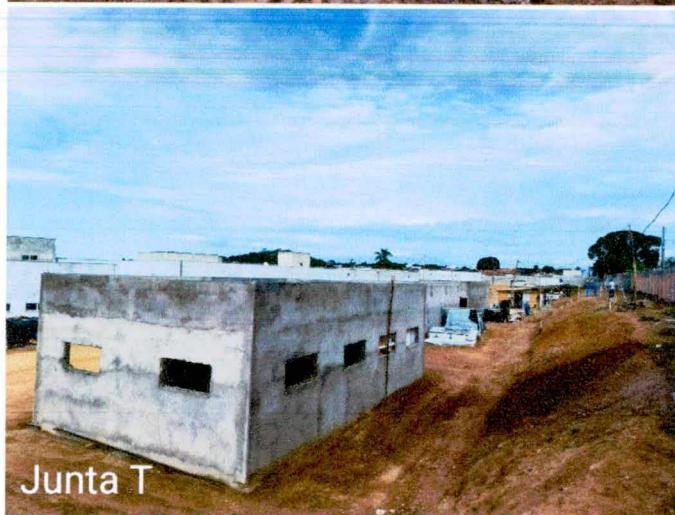
Fotos 63 a 64: Montagem da estrutura metálica; execução de instalações;
