## 5. RELATÓRIO FOTOGRÁFICO:

OBRA: Hospital Regional de Catalão, Catalão - GO

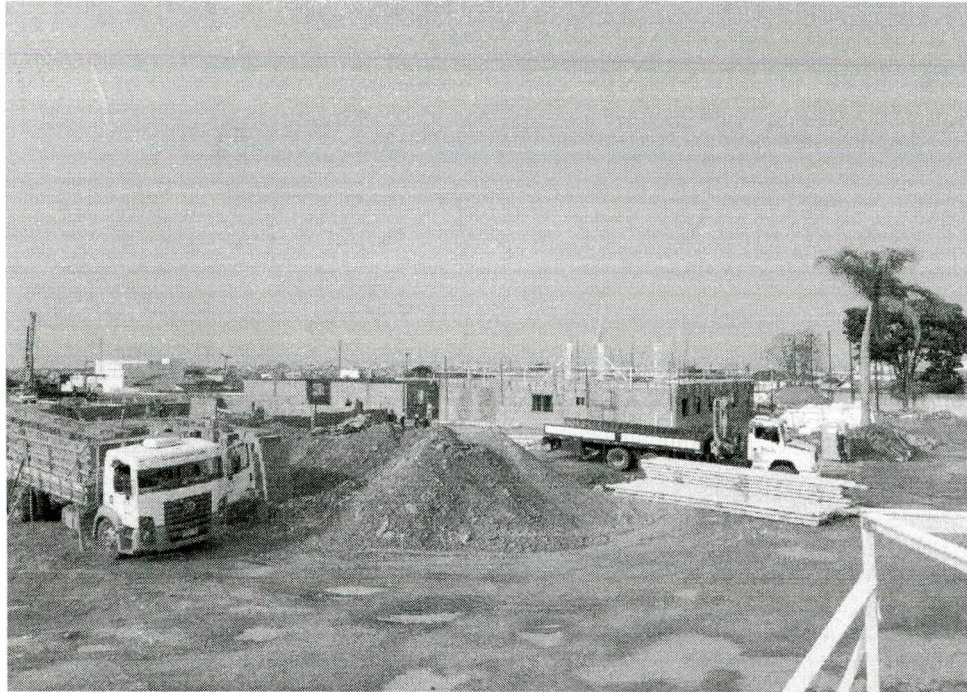
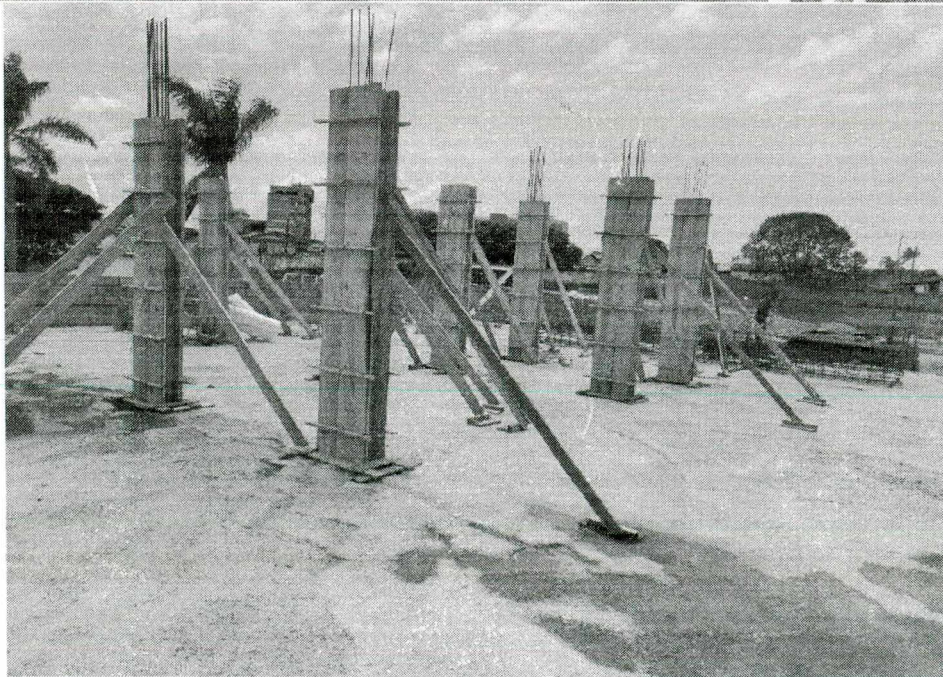
**FOTOS 1 E 2 – JUNTA A:** Lajes concretadas, pilares e formas de reservatório executados, sendo levantado a platibanda.

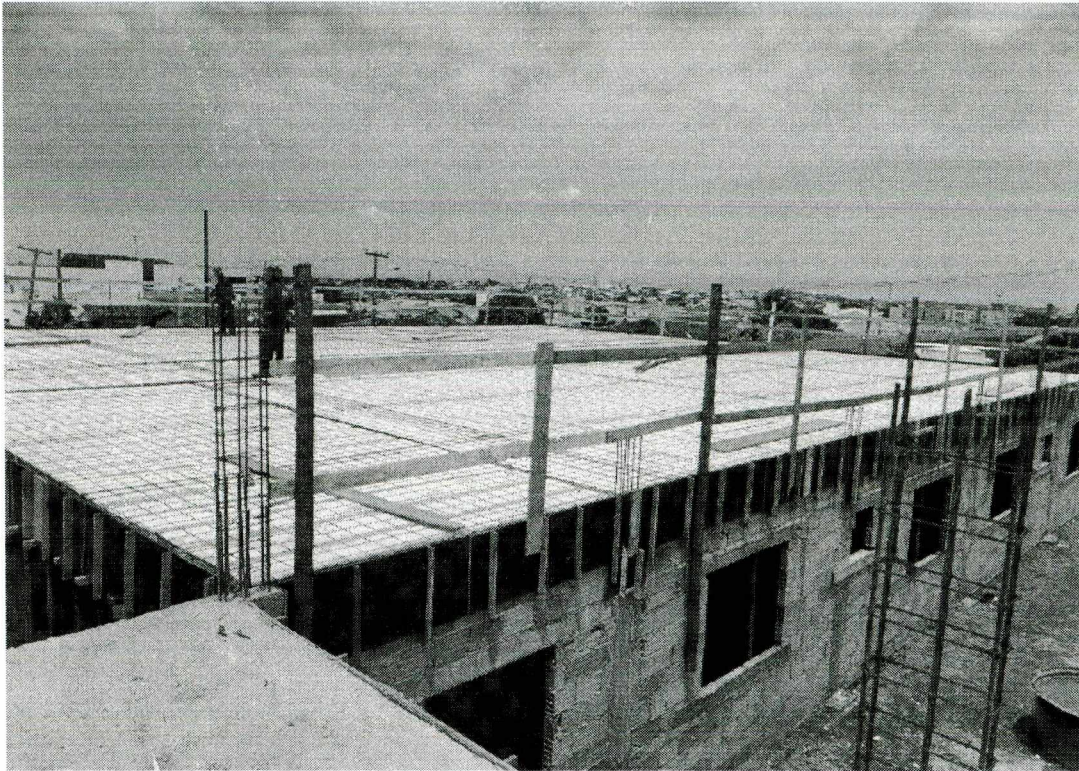
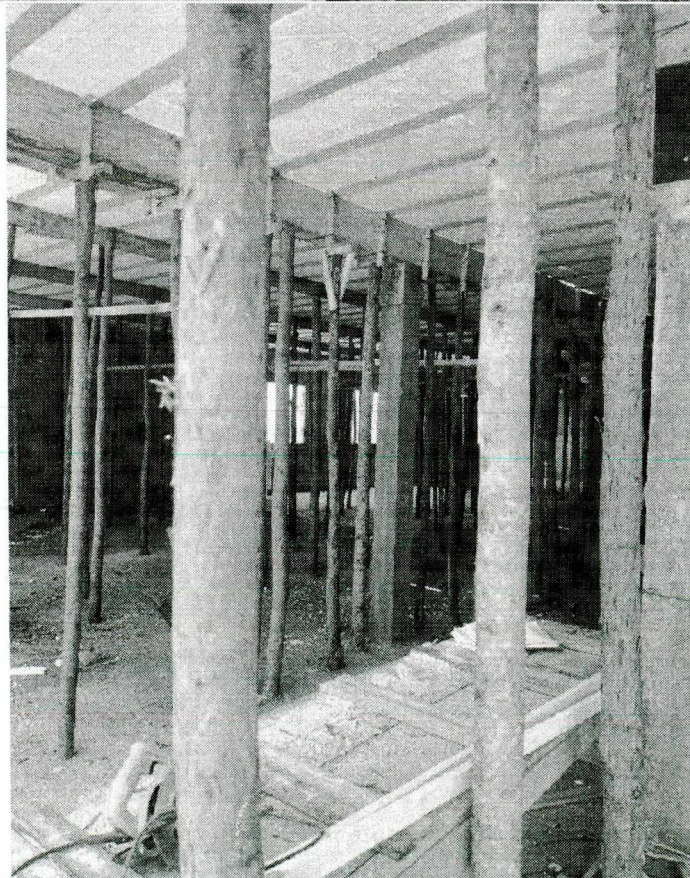
**FOTOS 3 E 4 – JUNTA B: Finalização da montagem da laje por cima e por baixo**

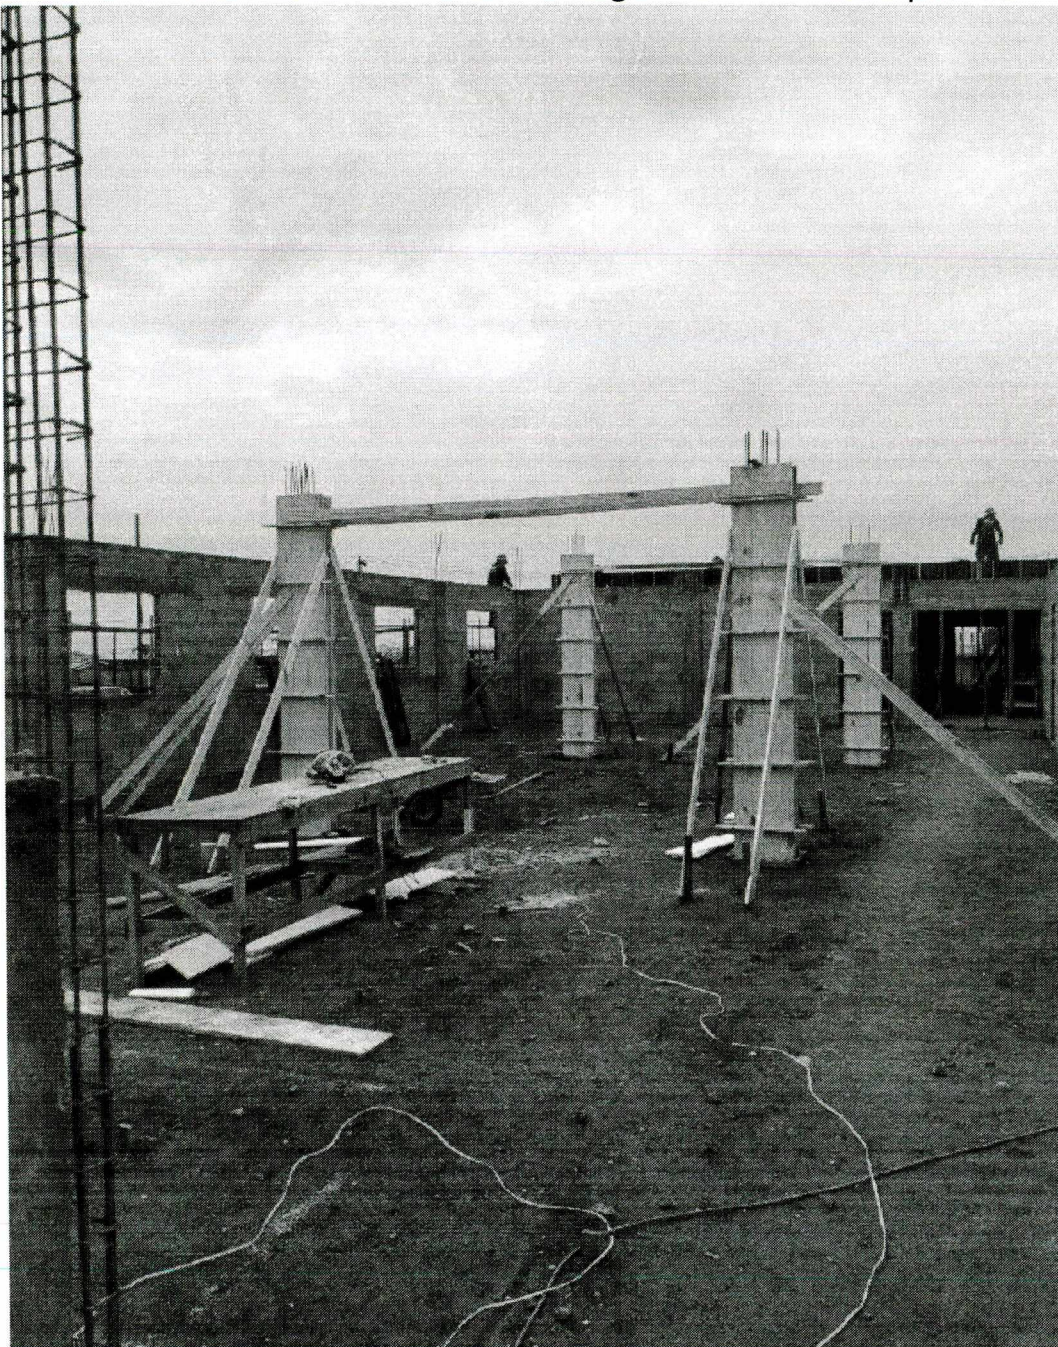
**FOTOS 5 – JUNTA C: Conclusão de alvenaria montagem de formas de pilares.**

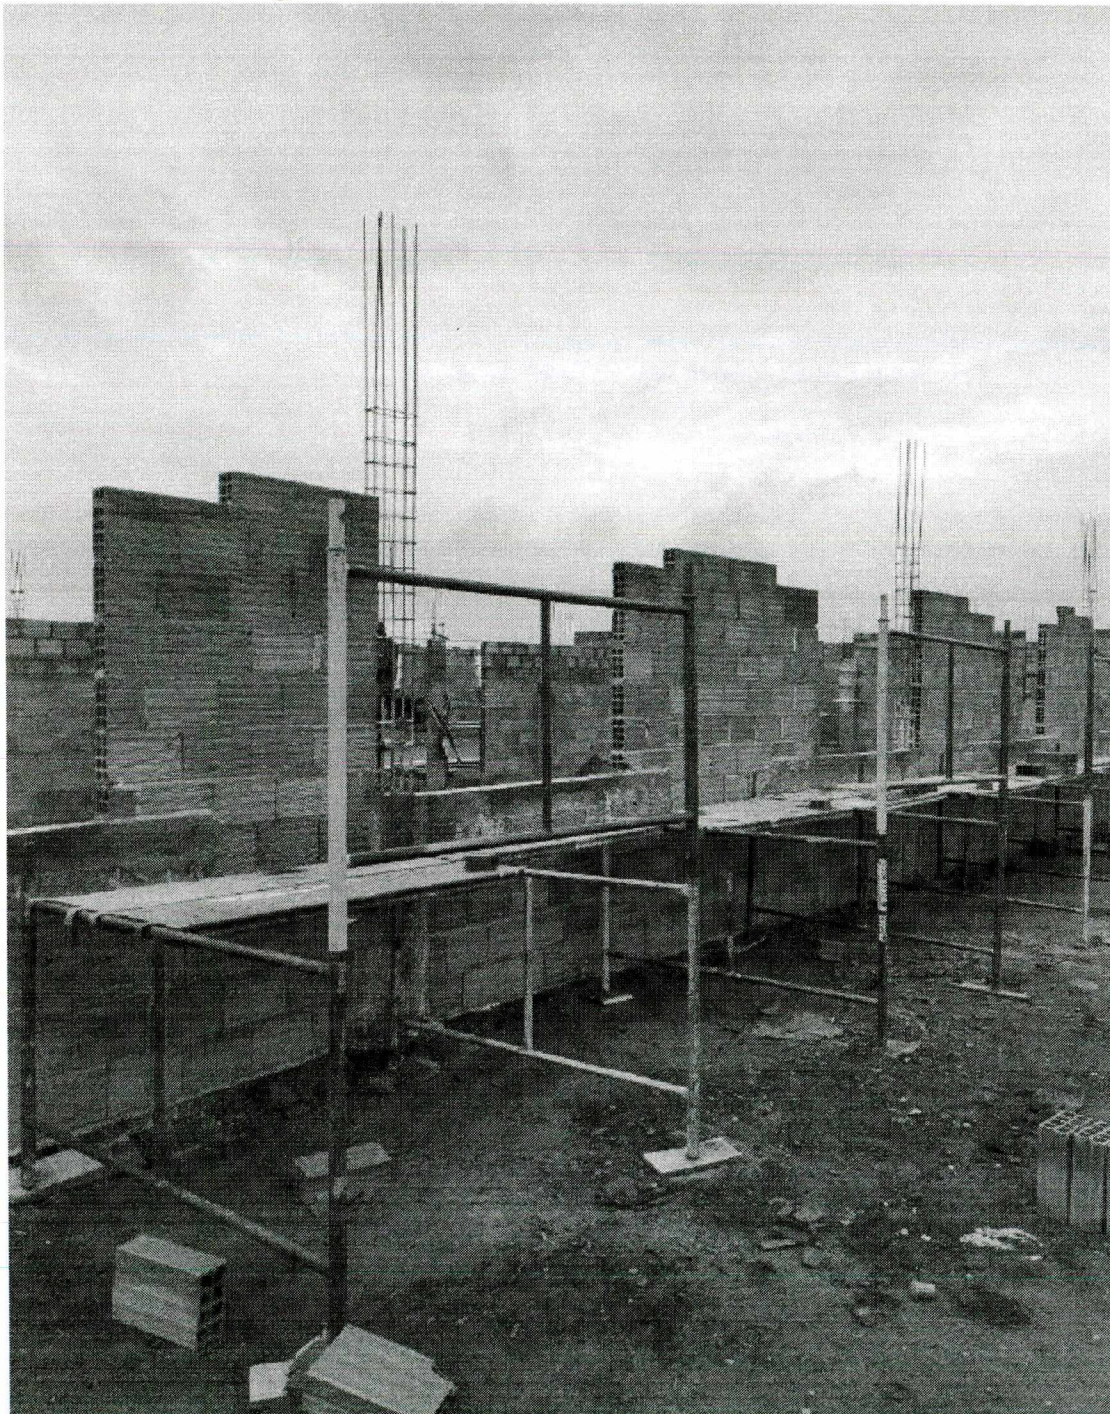
**FOTOS 6 – JUNTA D: Montagem de alvenaria**

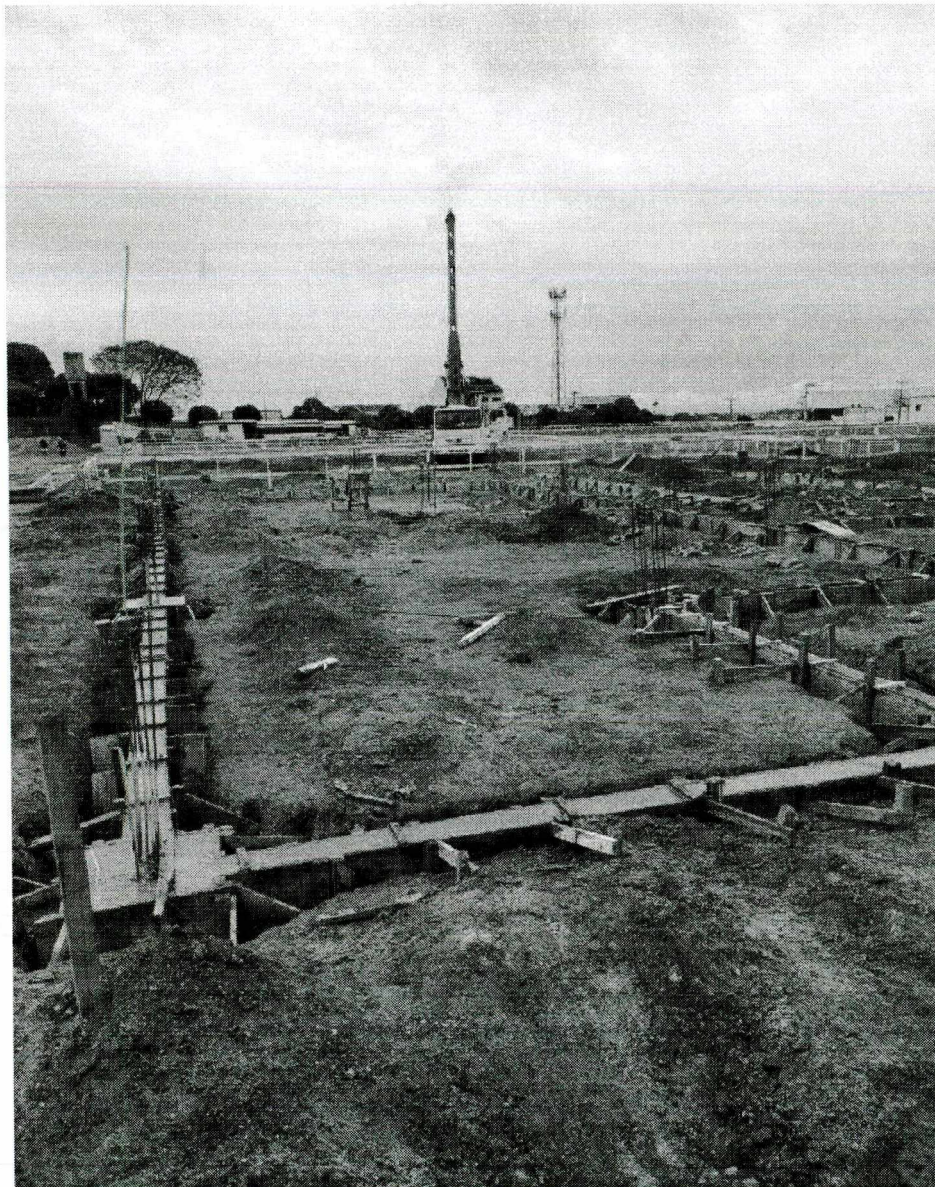
**FOTO 7 – JUNTA E: Concretagem de baldrame.**

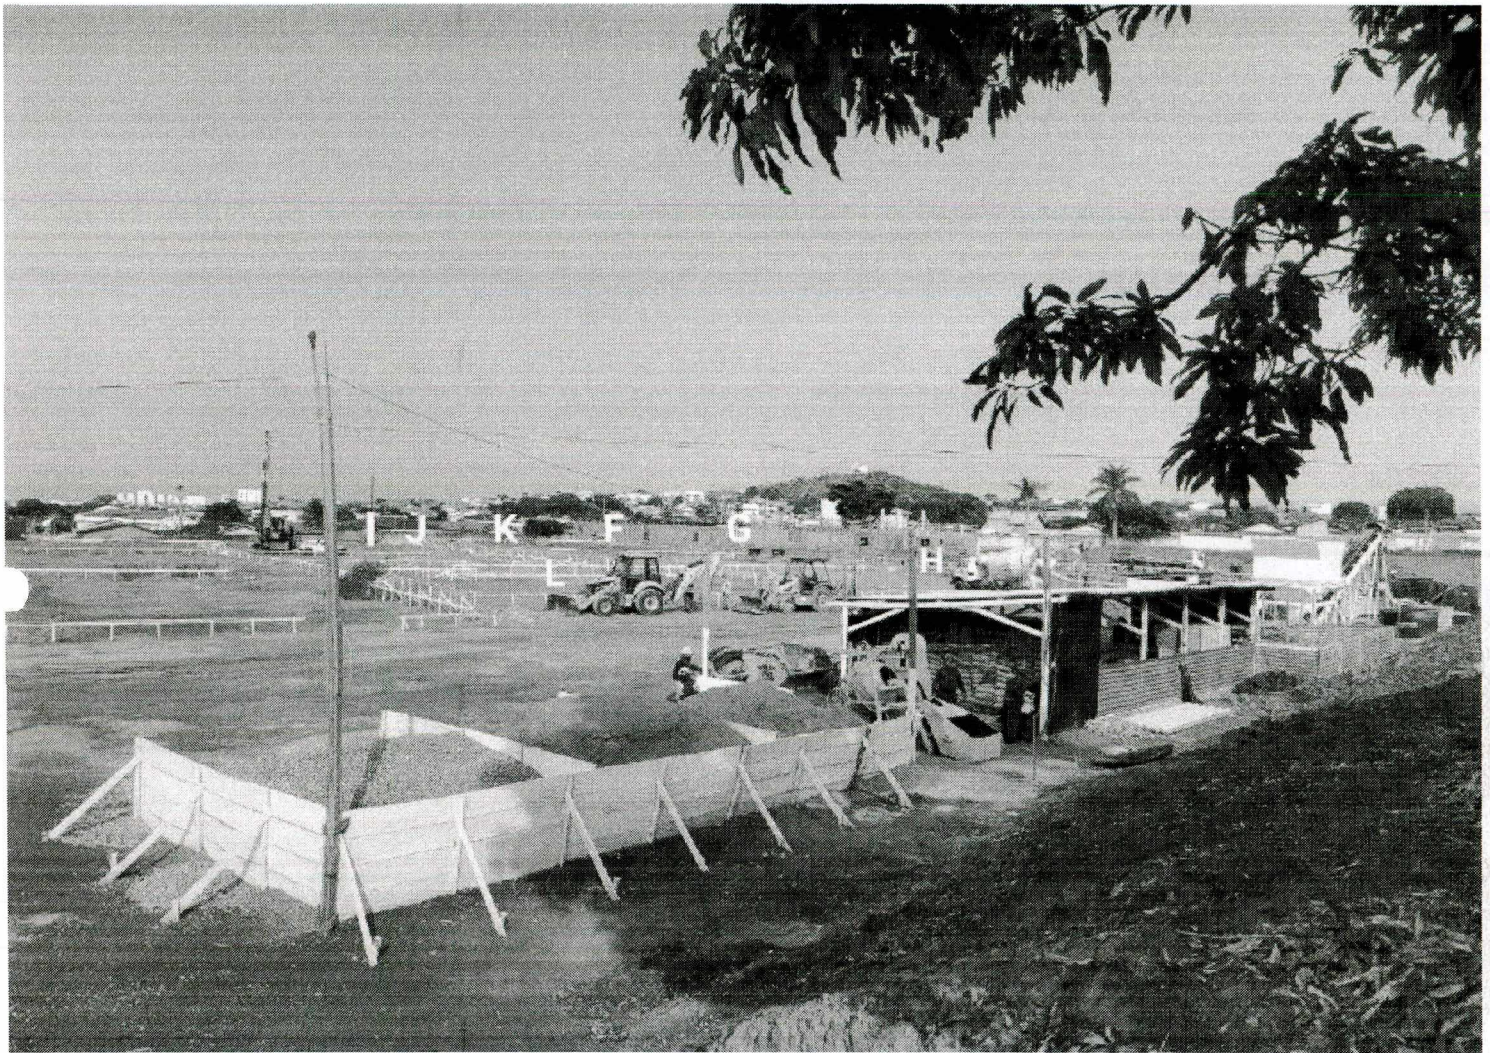
**FOTO 8 – JUNTAS F, G, H, I, J, K, L: Estacas finalizadas**

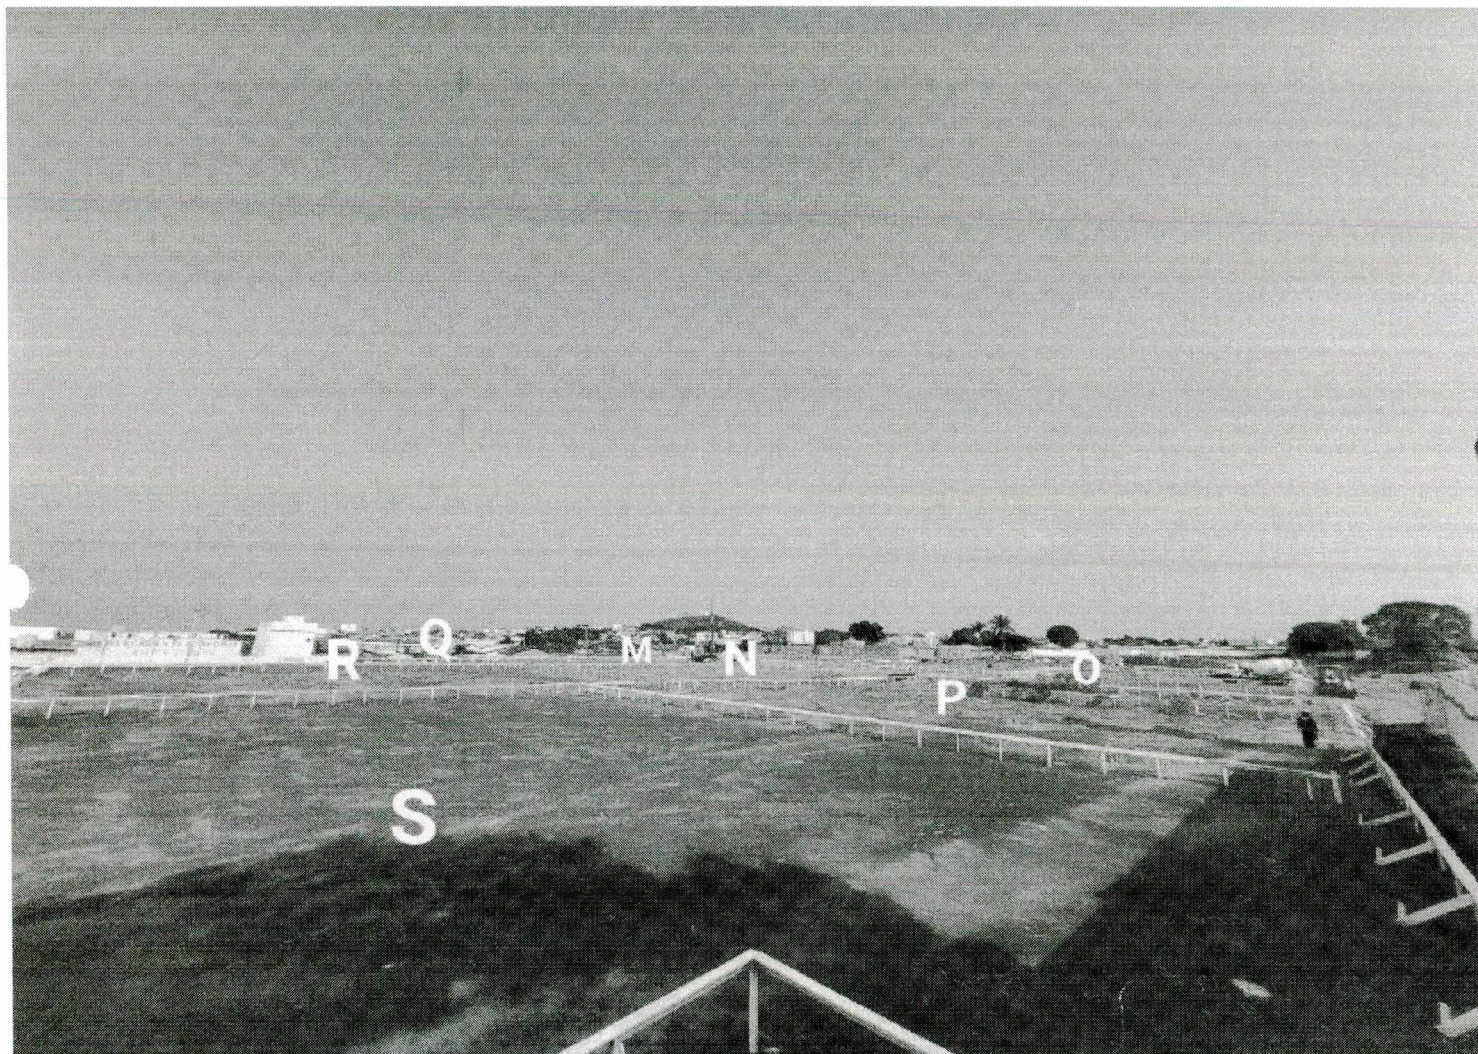
**FOTO 9 – JUNTAS N, O, P, R: Estacas perfuradas. Juntas: M, Q, S: Aguardando perfuração.**
