4. RELATÓRIO FOTOGRÁFICO:

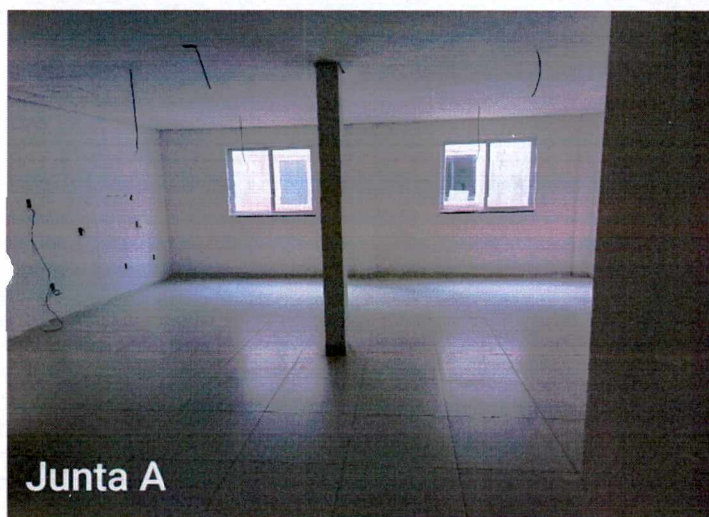
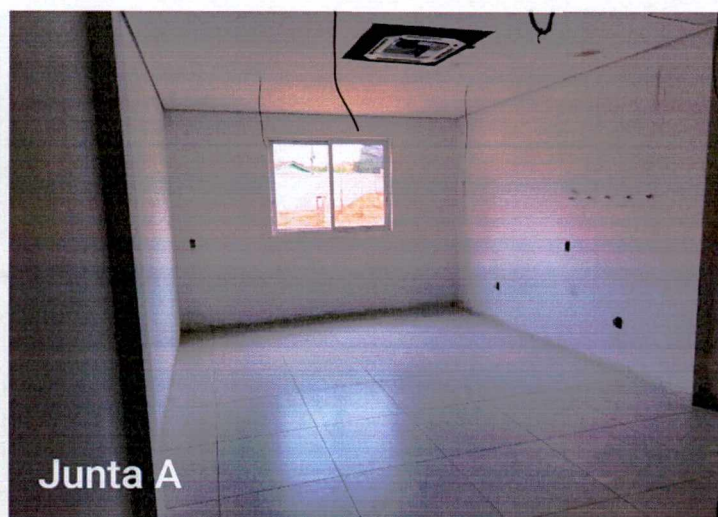
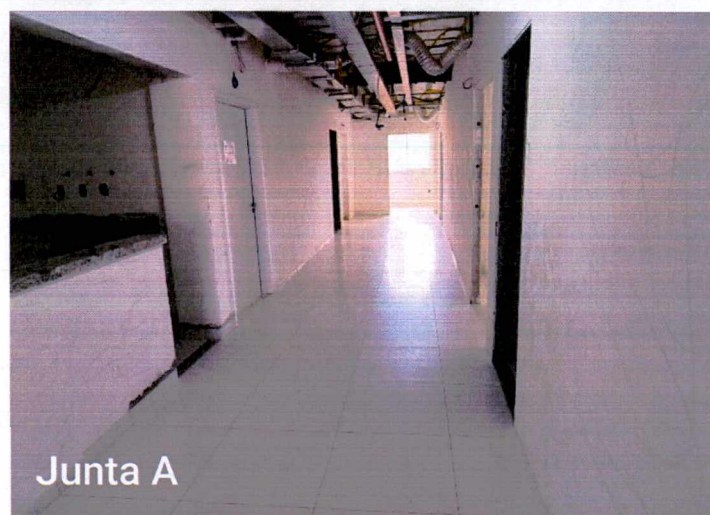
Fotos 1 a 3: Execução de revestimento cerâmico; execução de instalações elétricas; instalação de portas de madeira;

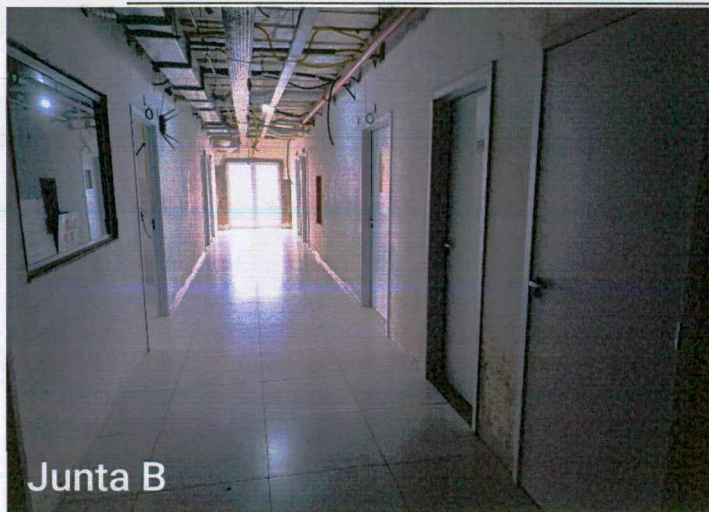
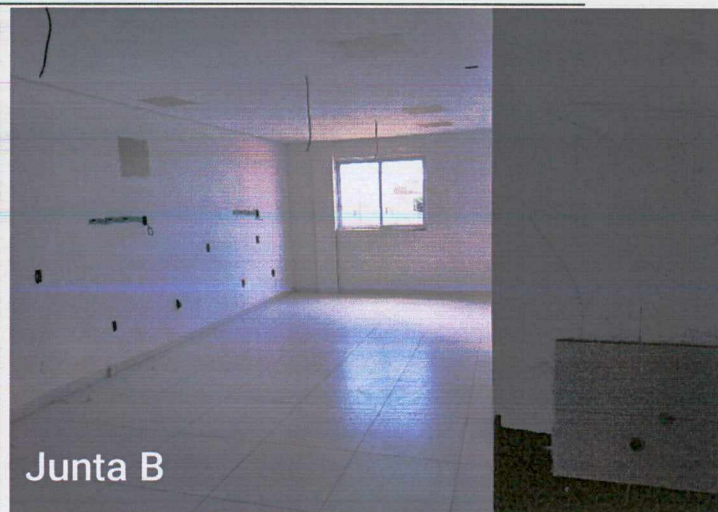
Fotos 4 a 5: Execução de revestimento cerâmico; instalações de portas de madeira;

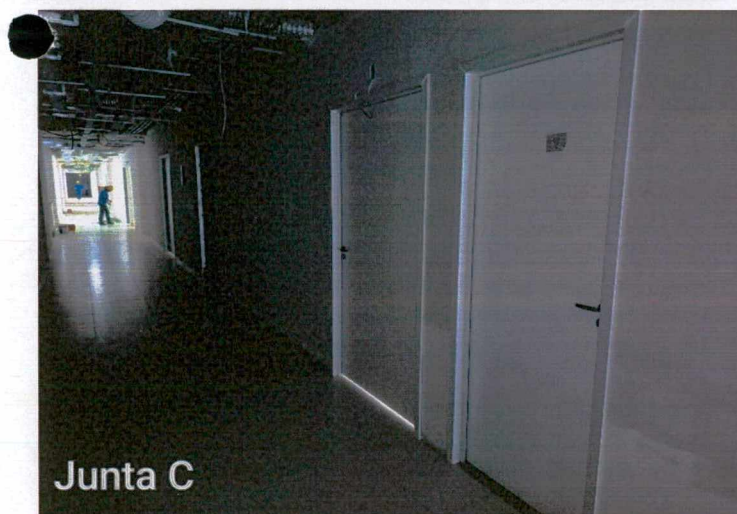
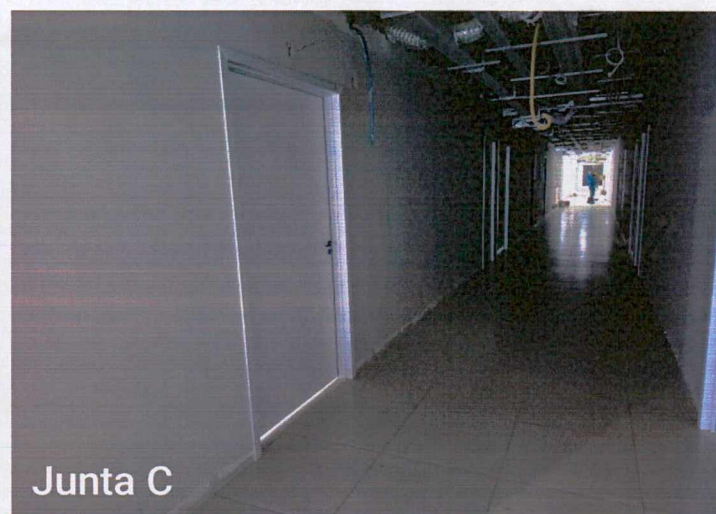
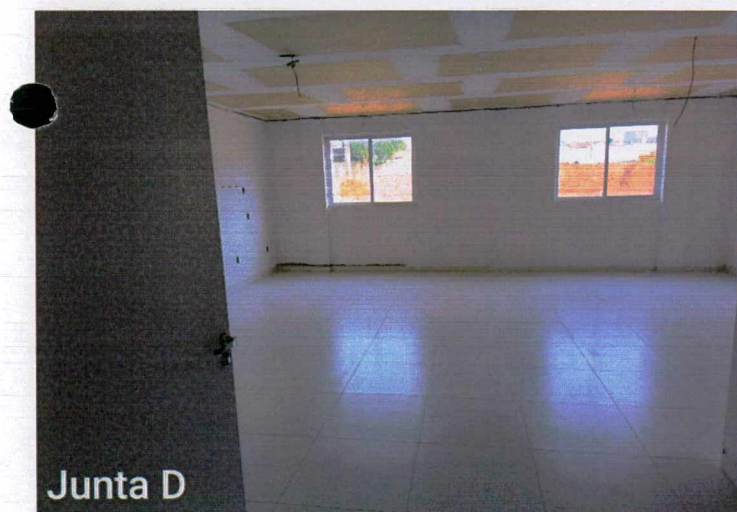
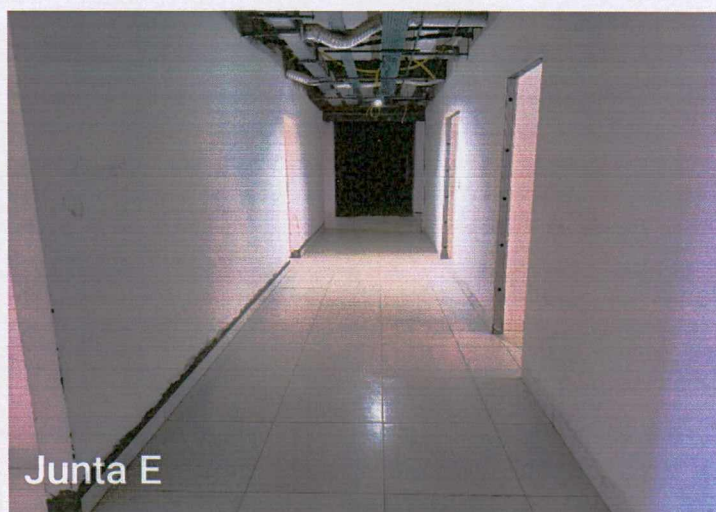
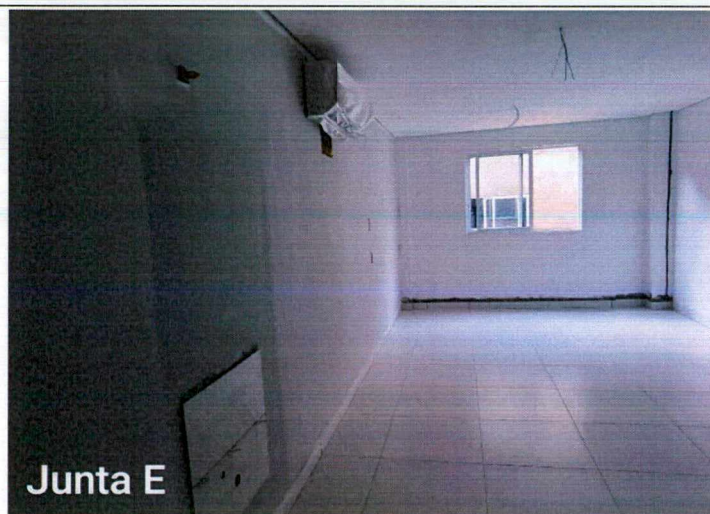
Fotos 6 a 10: Execução de revestimento cerâmico; instalação de equipamentos de ar condicionado; execução de primeira demão de pintura; instalação de portas de madeira;

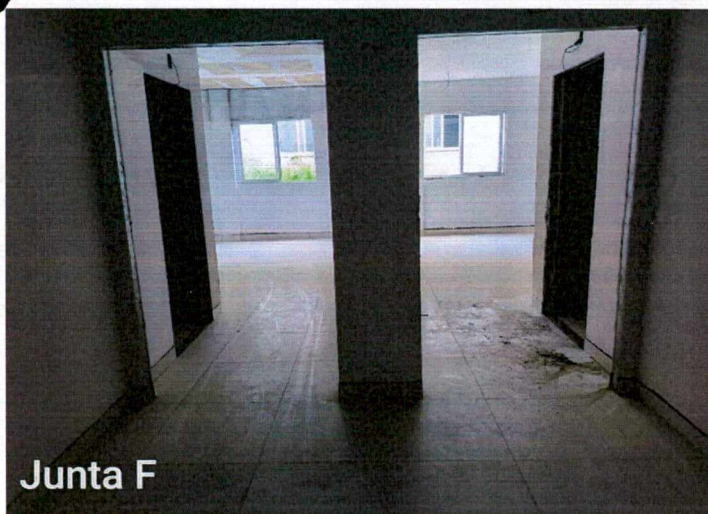
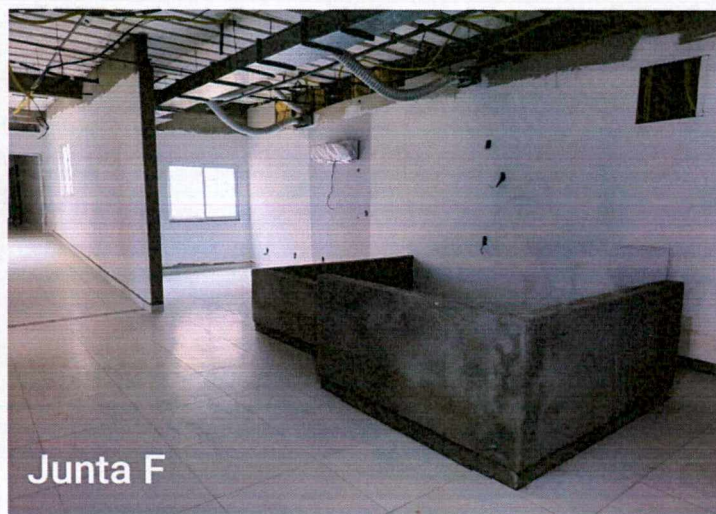
Fotos 11 a 12: Instalação de equipamentos de ar condicionado; execução de primeira demão de pintura; instalação de portas de madeira; execução de revestimento cerâmico;

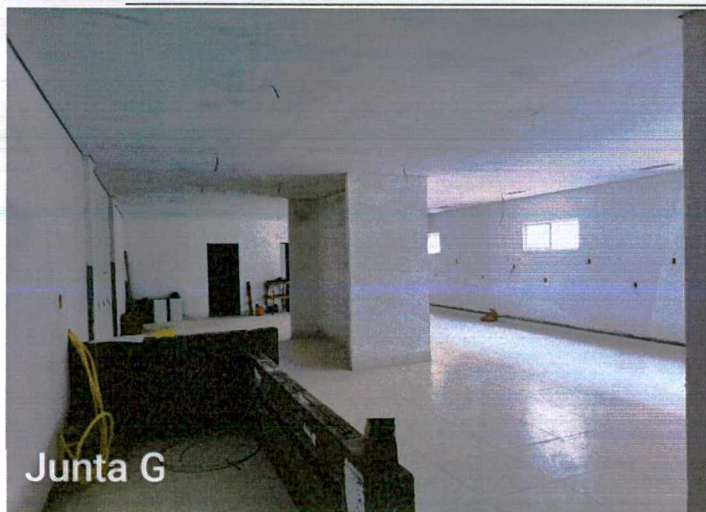
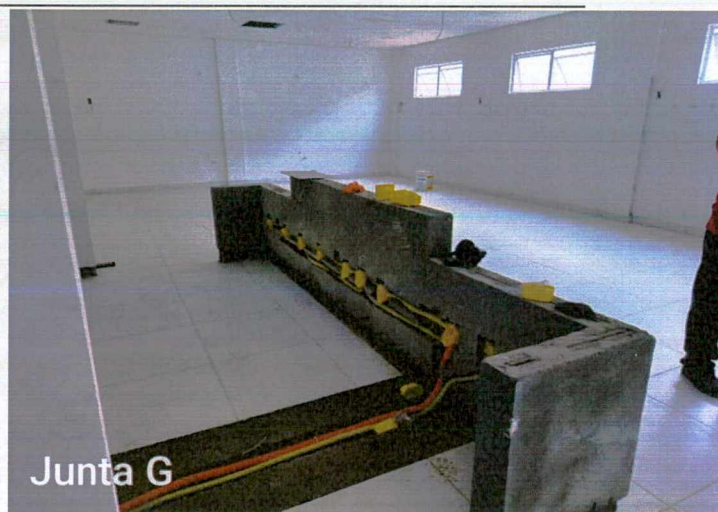
Fotos: 13 a 14: Execução de revestimento cerâmico; 1º e 2º demão de masseamento de paredes e teto; execução de instalações elétricas; instalação de equipamentos de ar condicionado;

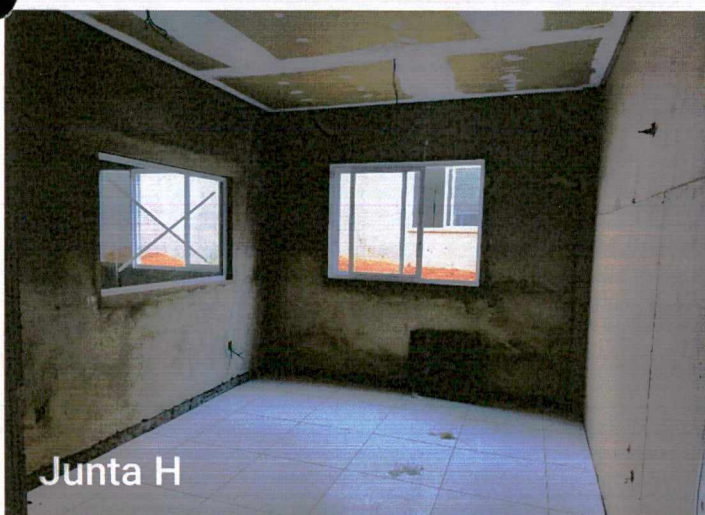
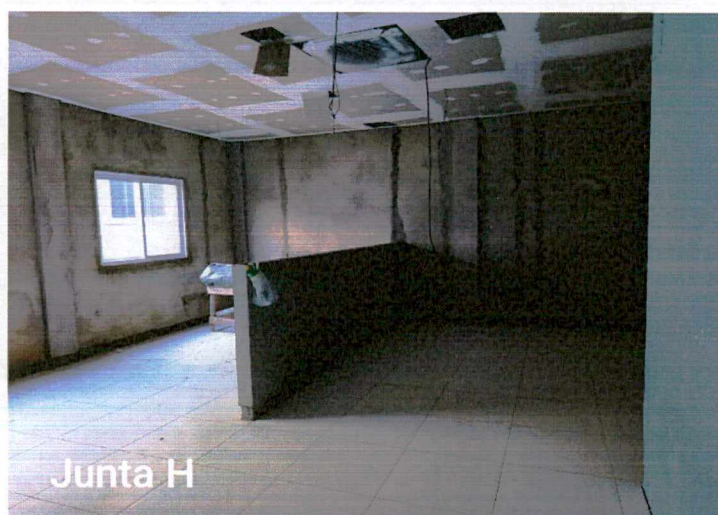
Fotos 15 a 16: Execução de revestimento cerâmico; 1º e 2º demão de masseamento de paredes e teto; execução de instalações elétricas; instalação dos equipamentos de ar condicionado;

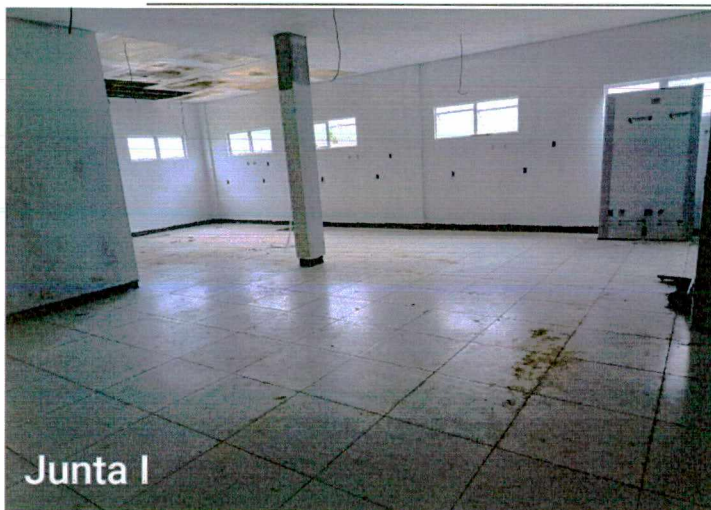
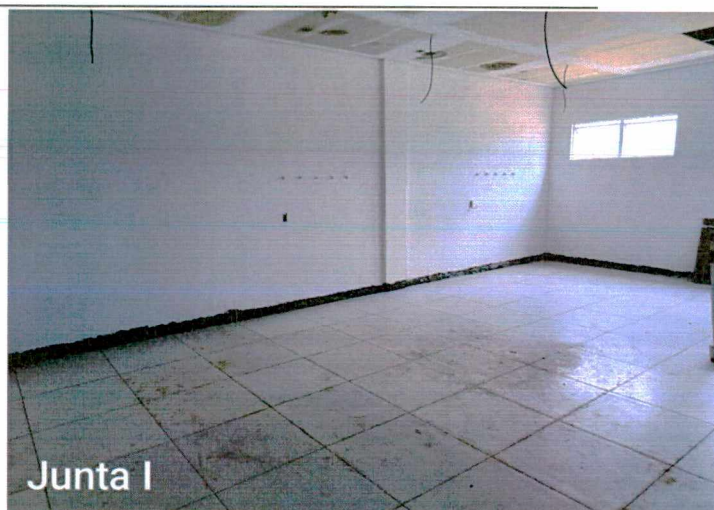
Fotos 17 a 18: Execução de instalações elétricas; instalação de equipamentos de ar condicionado;

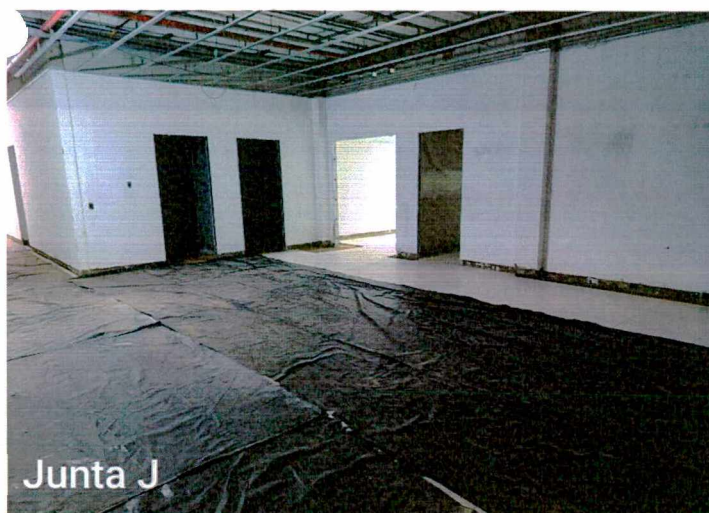
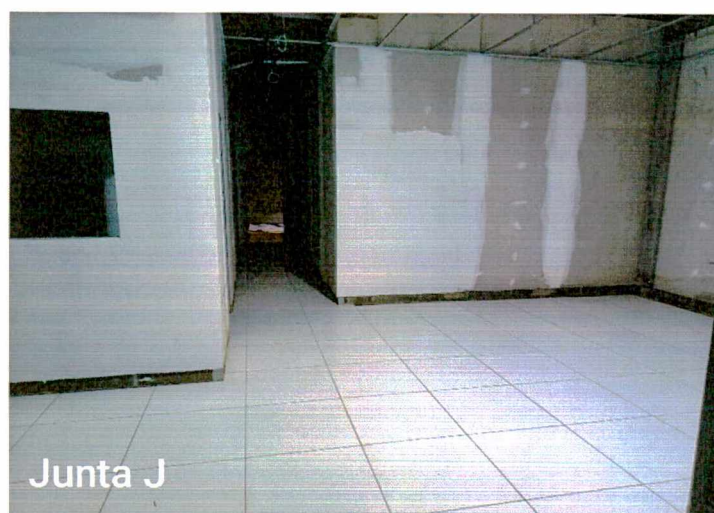
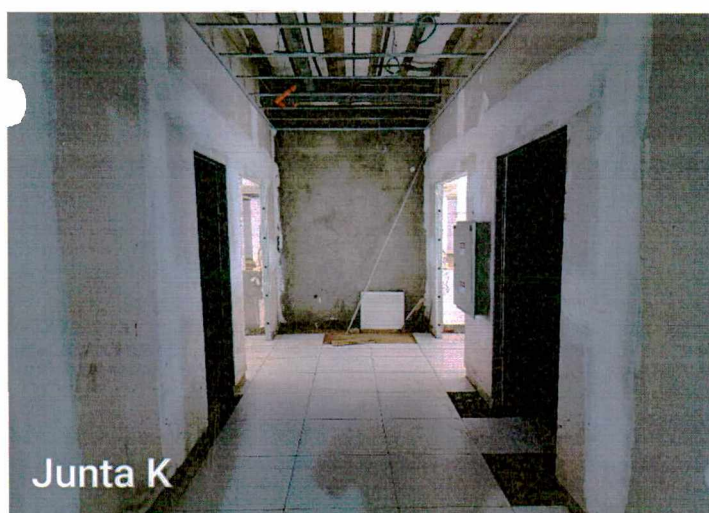
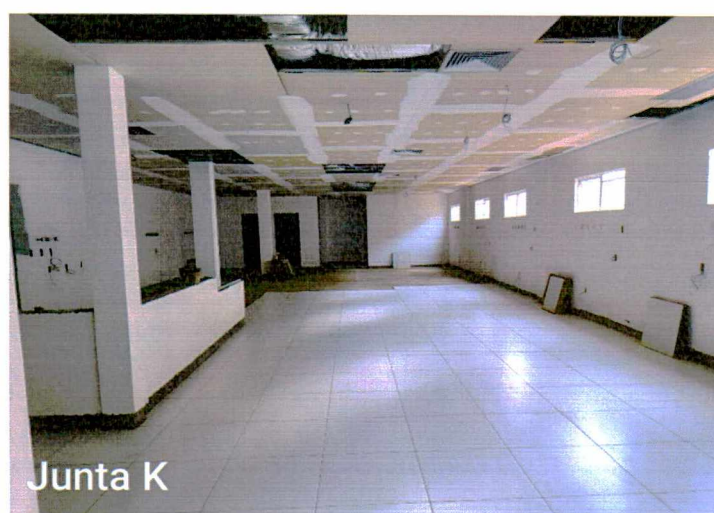
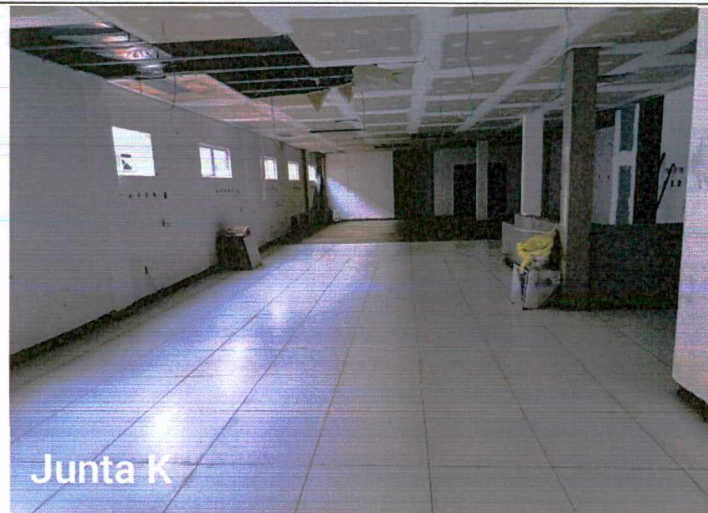
Fotos 19 a 23: Execução de revestimento cerâmico; execução de instalações elétricas; execução de instalações de esgoto e pluvial externo;

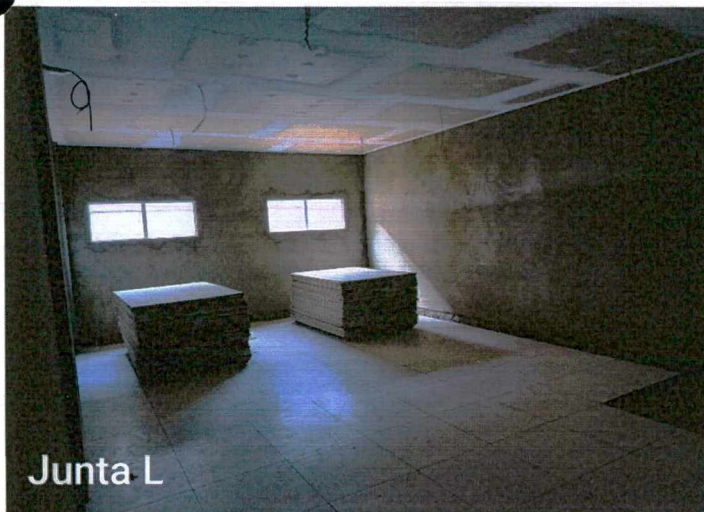
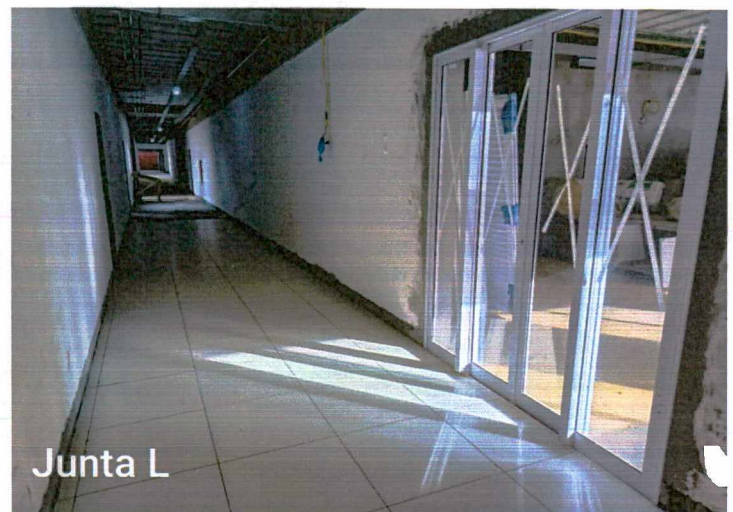
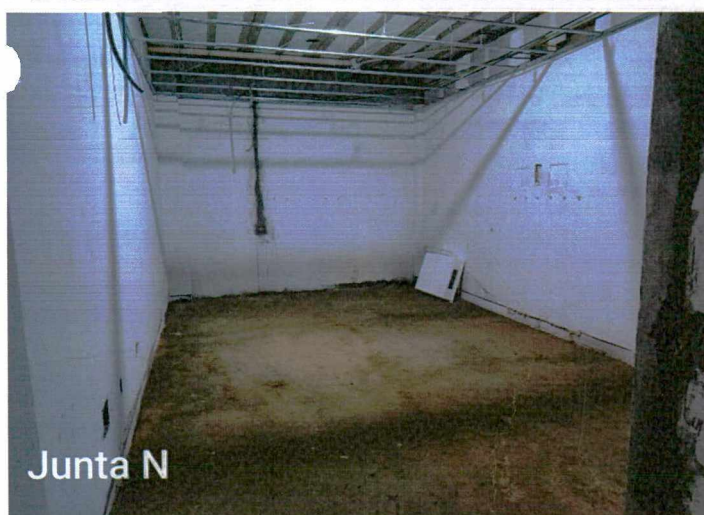
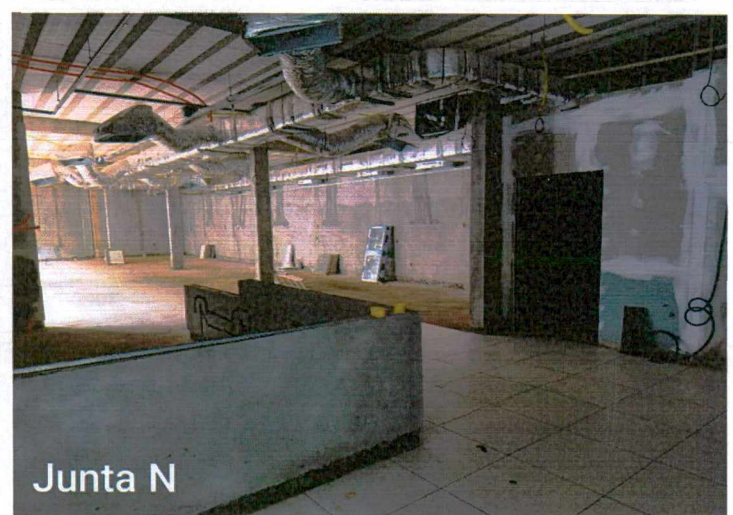
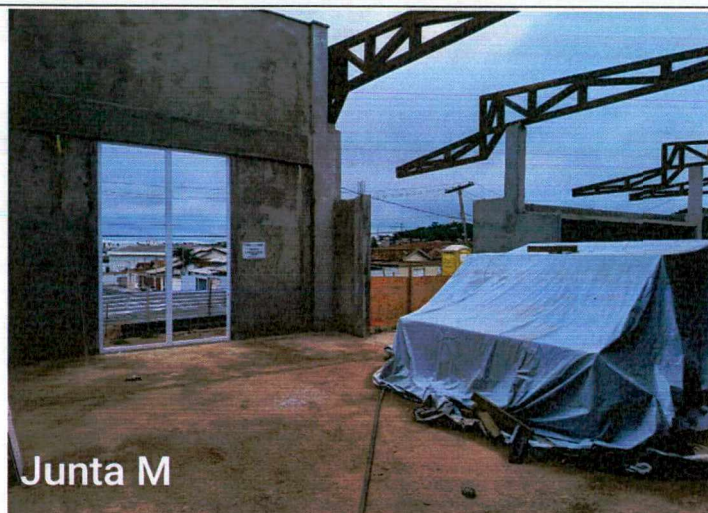
Fotos 23 a 27: Execução de revestimento cerâmico; execução de instalações de ar condicionado; montagem da estrutura metálica;

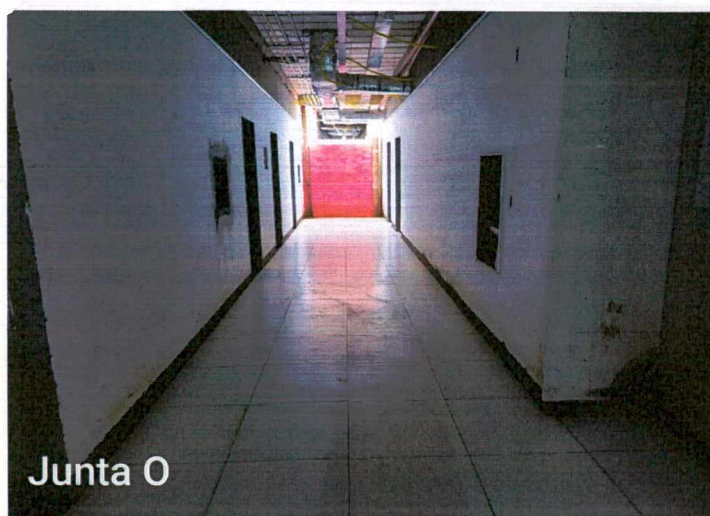
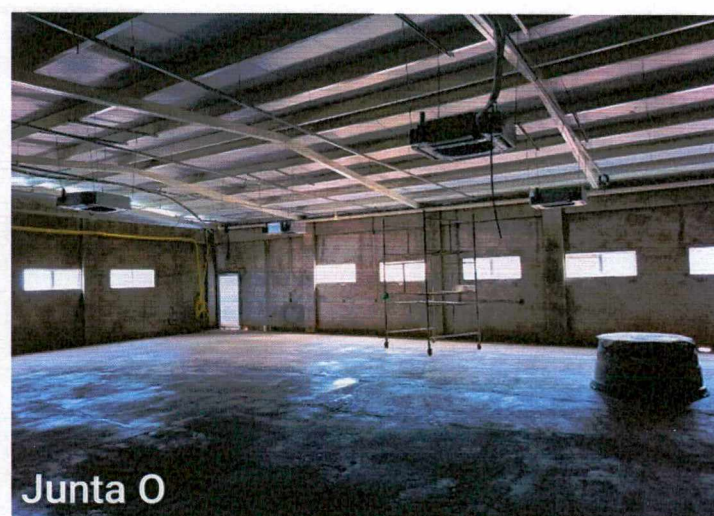
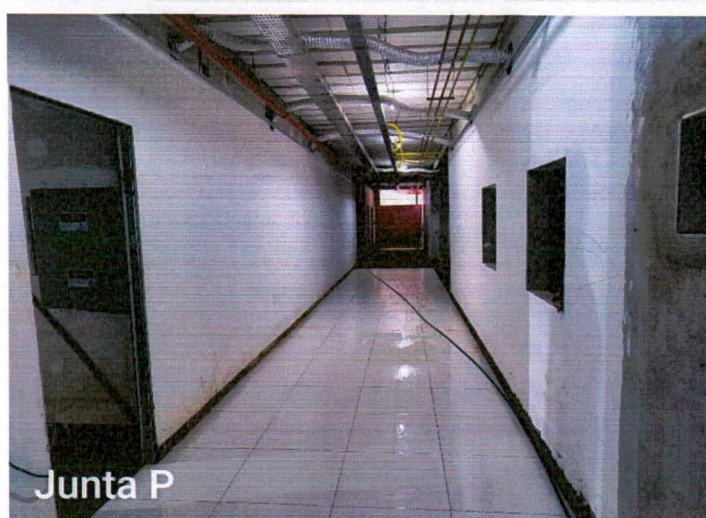
Fotos 28 a 30: Execução de revestimento cerâmico; instalação de equipamentos de ar condicionado;

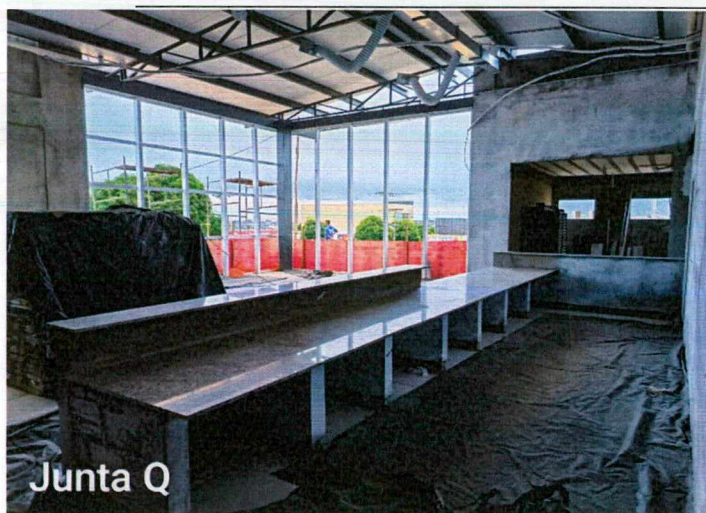
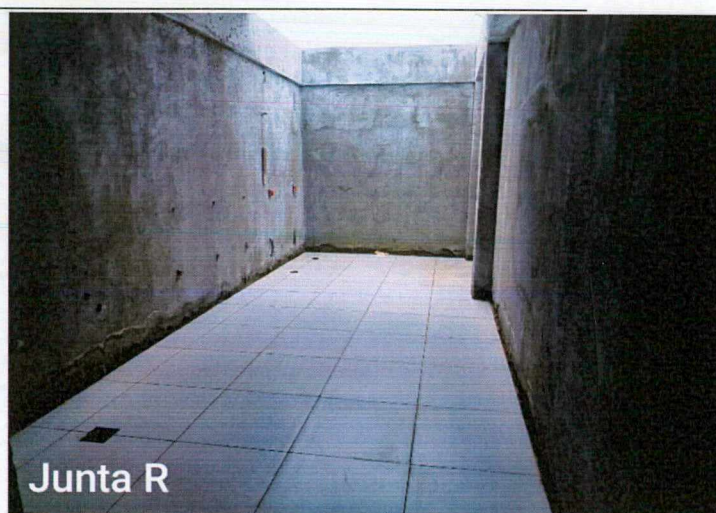
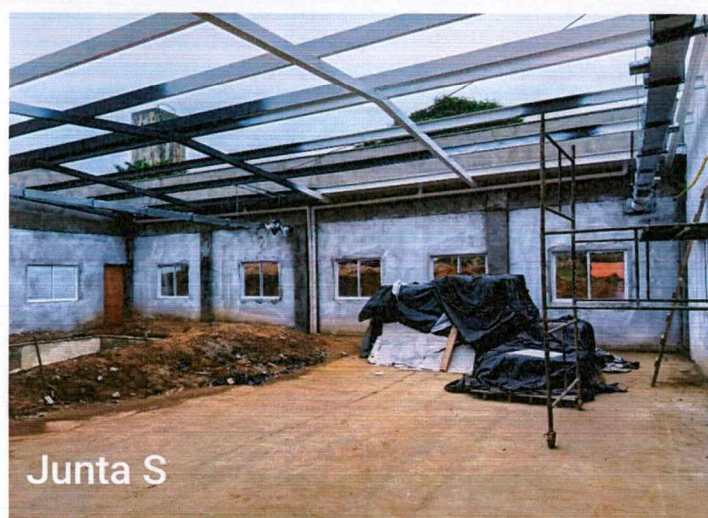
Fotos 31 a 33: Execução do revestimento cerâmico; montagem da pele de vidro;
