**LAUDO DE MEDIÇÃO DE SERVIÇO**  
**CONTRATO Nº 314/2021**

**OBJETO:** Construção de Creche Pró-infância tipo I (FNDE)

**ENDEREÇO:** Rua Imbuia, SN, Loteamento Parque Imperial, CATALÃO/GO

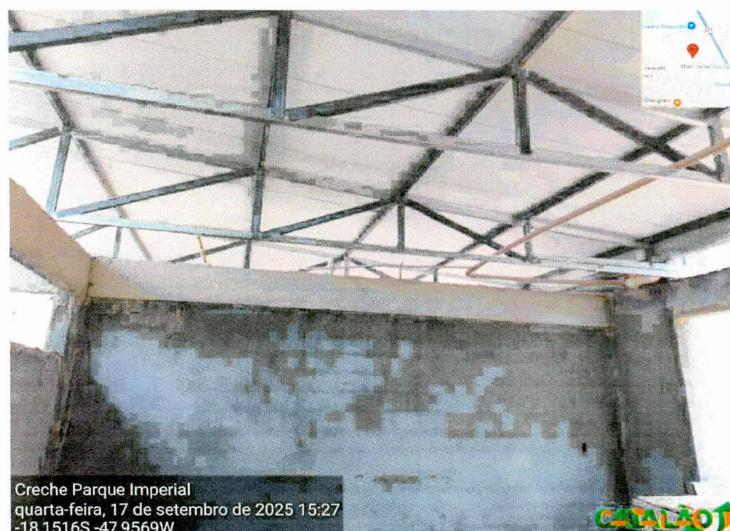
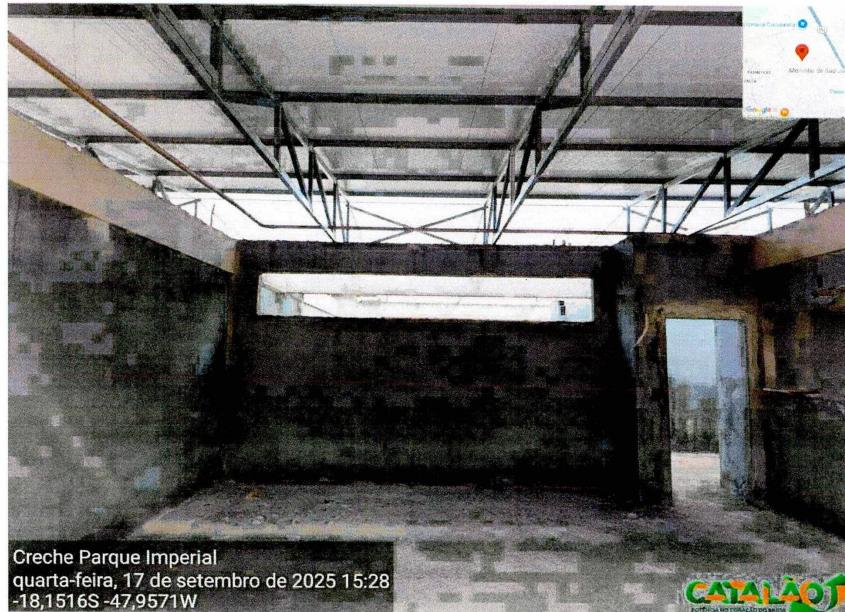
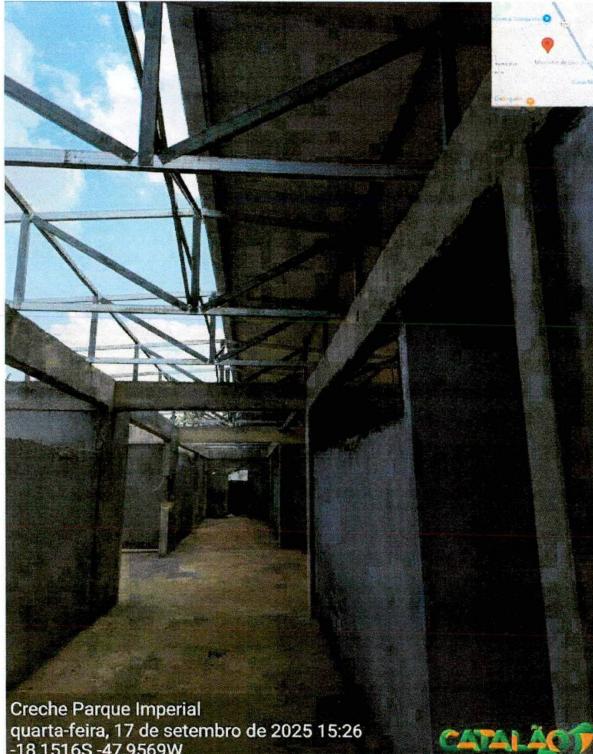
**Sistema de Cobertura:** Foram executados **14,6%** dos serviços relacionados, compatíveis com o percentual de avanço da obra, totalizando **50,34%**.

**Fotos 01, 02 e 03:** Início do telhamento.
