**LAUDO DE MEDIÇÃO DE SERVIÇO  
CONTRATO Nº 314/2021**

**OBJETO:** Construção de Creche Pró-infância tipo I (FNDE)

**ENDEREÇO:** Rua Imbuia, SN, Loteamento Parque Imperial, CATALÃO/GO

Este laudo de medição tem como objetivo registrar e acompanhar a execução dos serviços referentes à construção da Creche Pró-infância tipo I FNDE no município de Catalão-GO. O documento visa validar os valores apresentados no 16º Boletim de Medições dos serviços realizados pela empresa contratada.

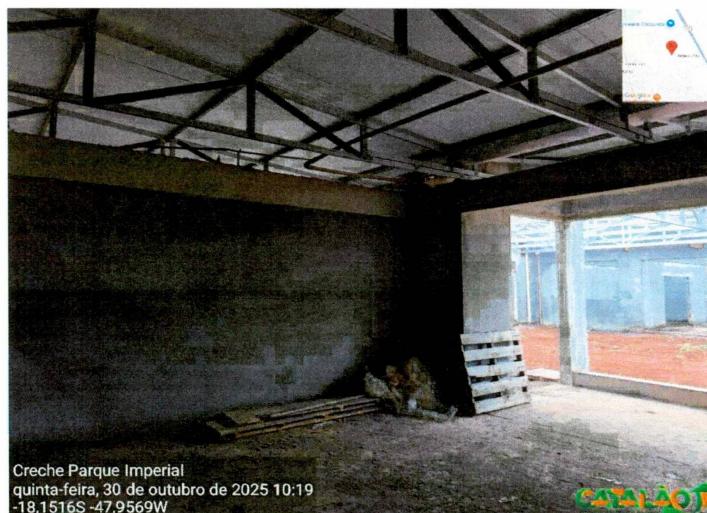
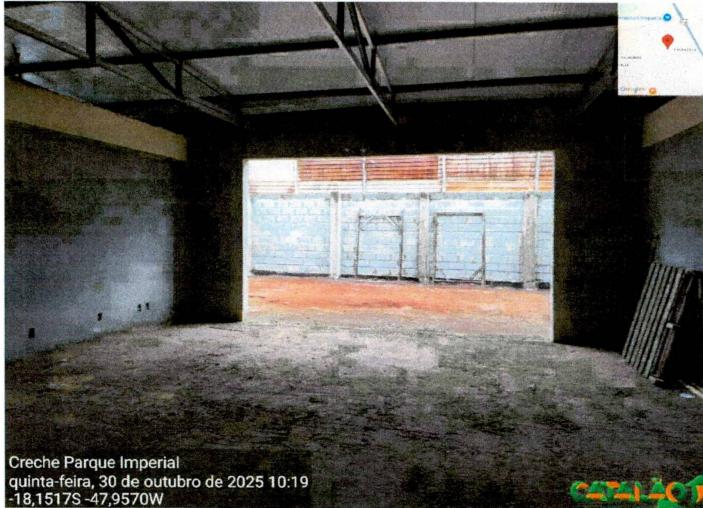
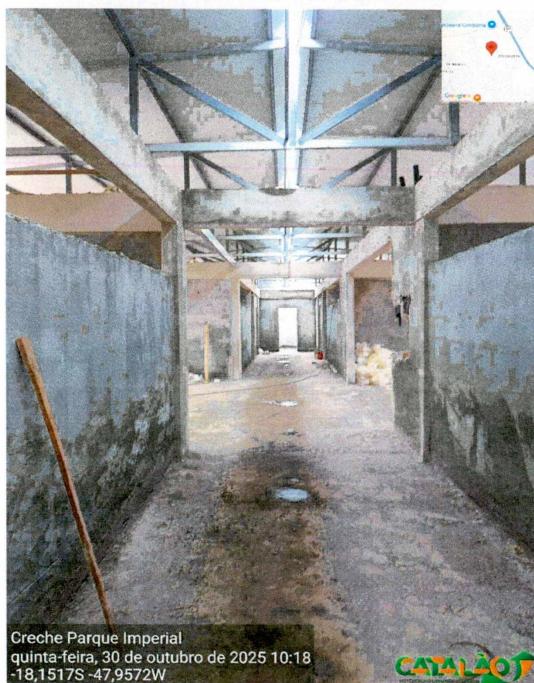
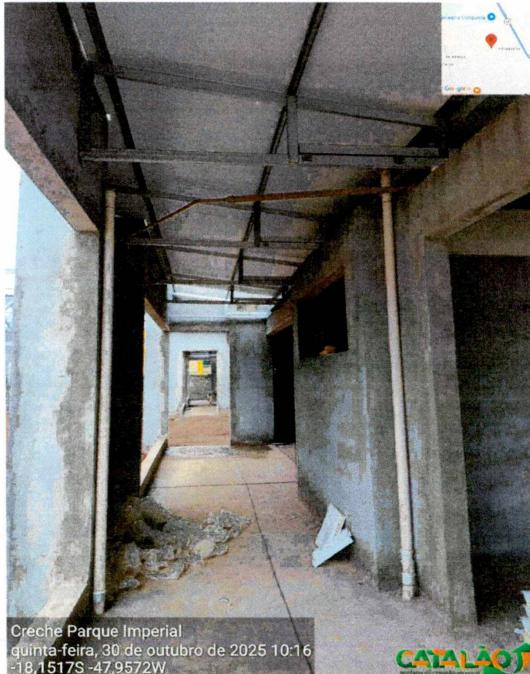
**Sistema de Cobertura:** Foram executados **11,02%** dos serviços relacionados, compatíveis com o percentual de avanço da obra, totalizando **61,96%**.

Fotos 01, 02, 03 e 04: Telhamento do bloco B.
