## LAUDO DE MEDIÇÃO DE SERVIÇO CONTRATO Nº 314/2021

**OBJETO:** Construção de Creche Pró-infância tipo I (FNDE)

**ENDEREÇO:** Rua Imbuia, SN, Loteamento Parque Imperial, CATALÃO/GO

**CONTRATADA:** Construtora Primarco LTDA

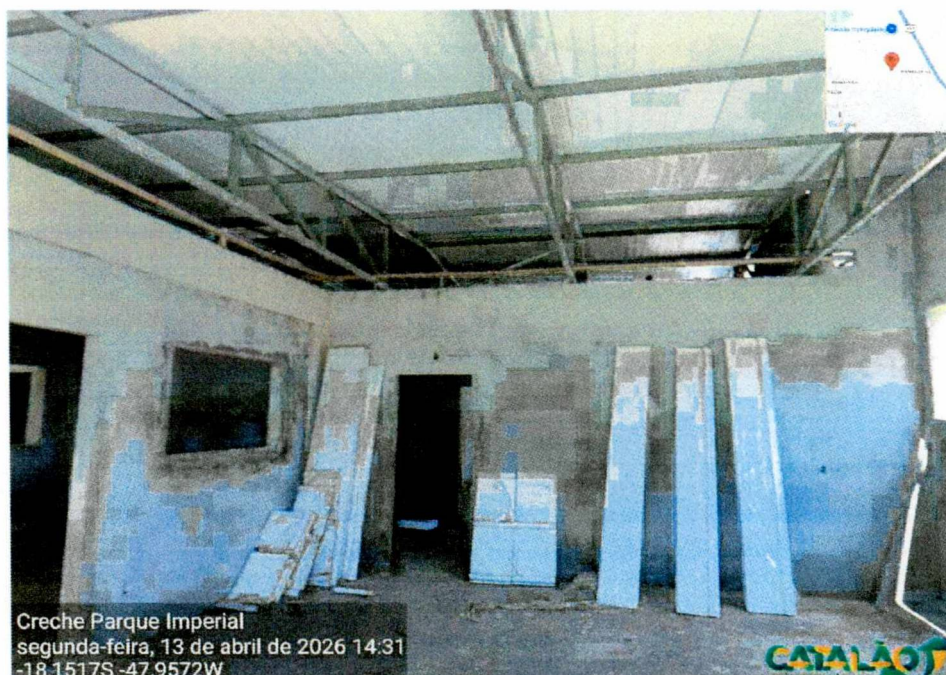
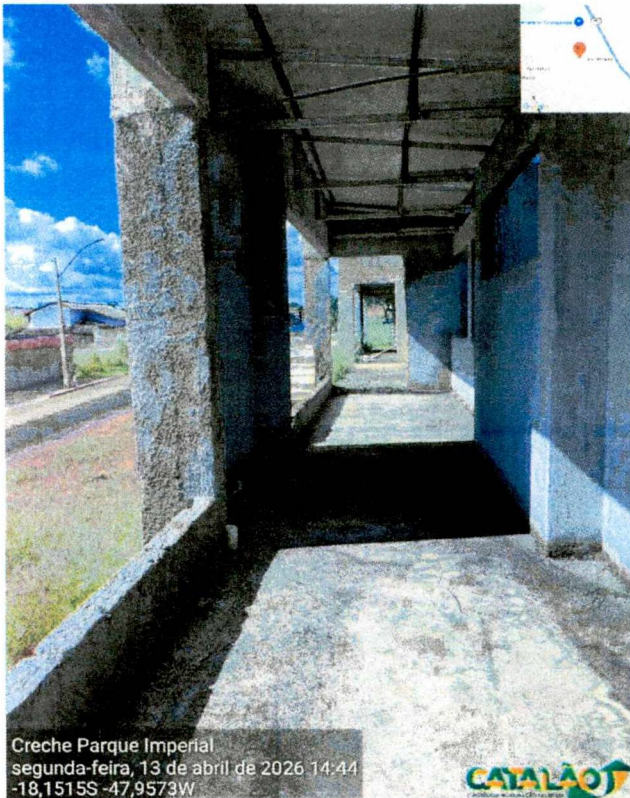
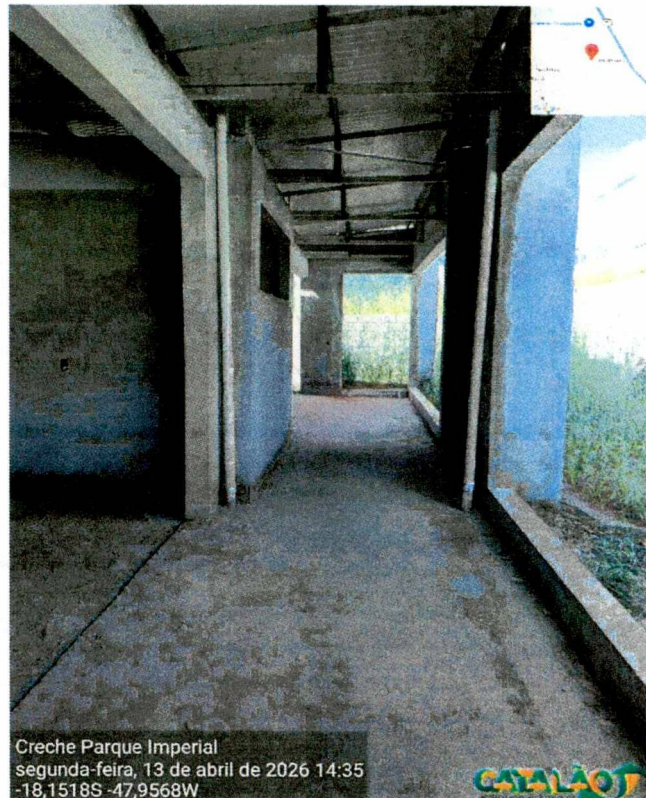
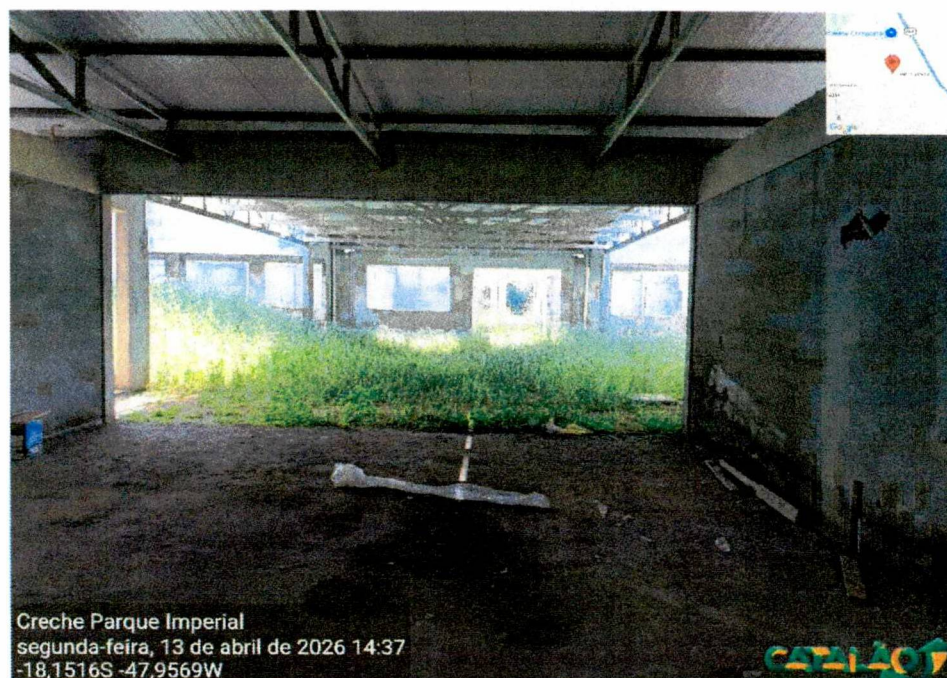
**Sistema de Cobertura:** Foram executados **12,53%** dos serviços relacionados, compatíveis com o percentual de avanço da obra, totalizando **71,84%**.

**Fotos 01, 02, 03 e 04:** Telhamento do bloco B.

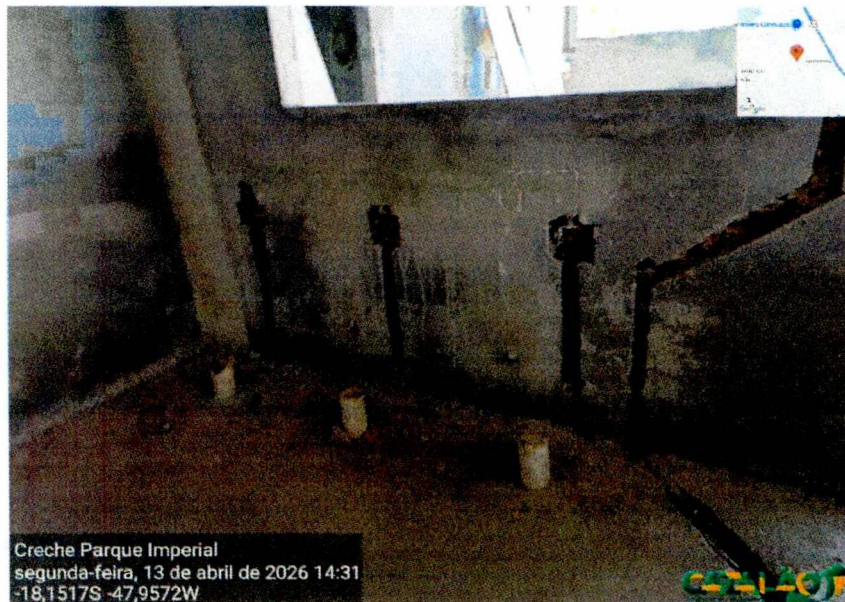
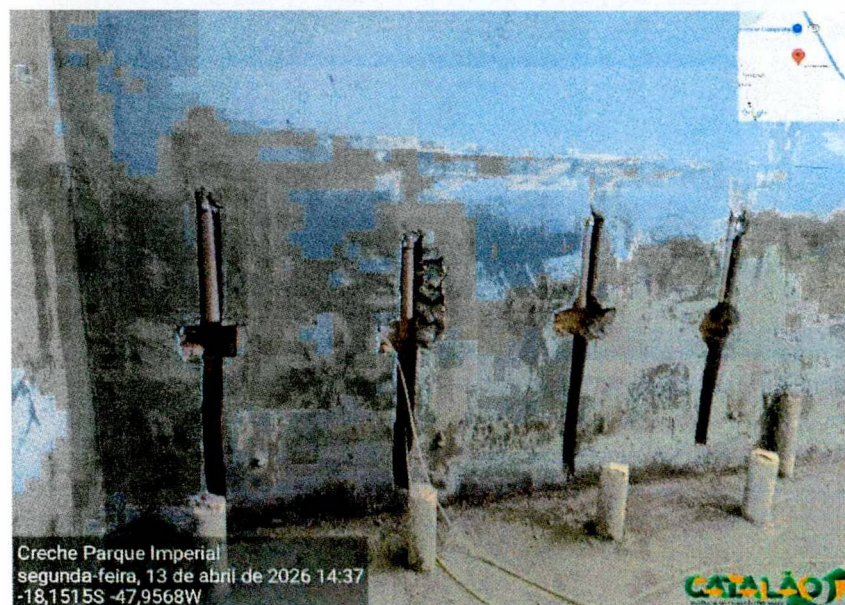
**Fotos 05 e 06:** Válvulas de descarga retiradas, justificando sua glosa.
